Resipientovervåking av avløpsutslipp til Tanavassdraget 2019

Rapport 7 - 2019

Resipientovervåking av avløpsutslipp til Tanavassdraget -
Resipientundersøkelse avløpsutslipp fra renseanlegg i Østre Seida
og Rustefjeldbma, Tana kommune (2019)

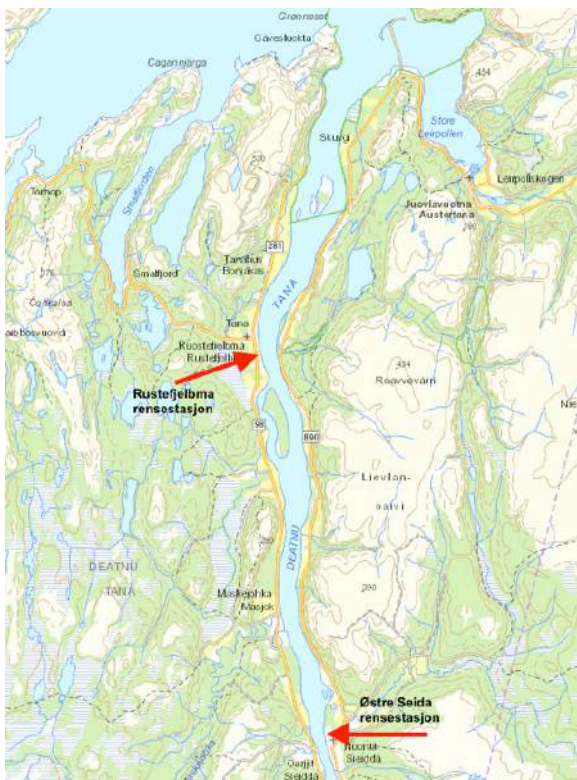
Figur 1. Oversikt over undersøkelsesområdet og plassering av de tre rensstasjonene i nedre del av Tanavassdraget.

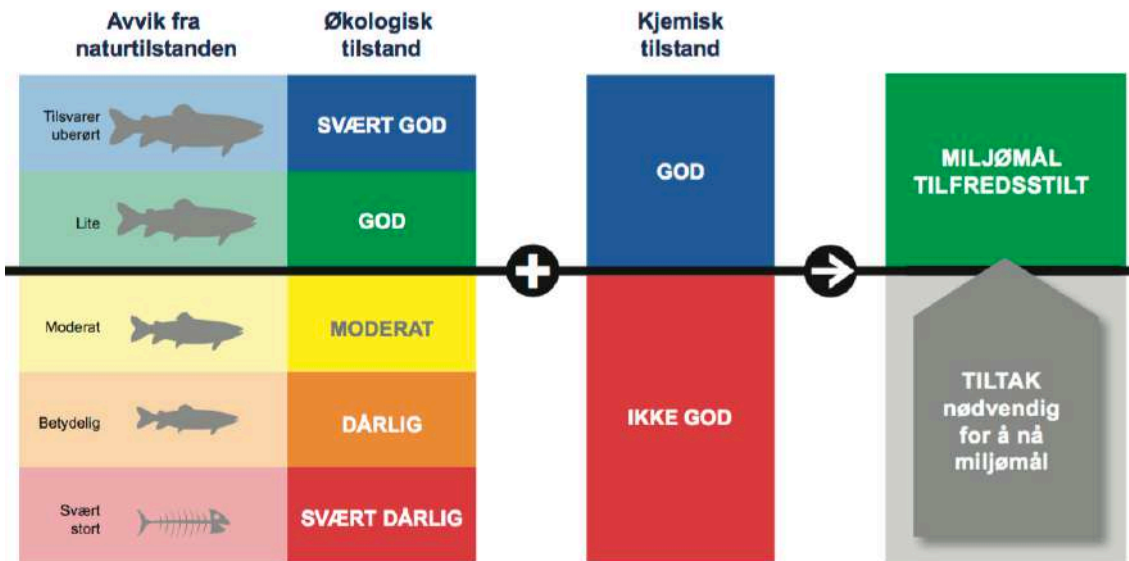
Figur 2. Vanddirektivet og den norske vannforskriften forutsetter at tilstanden i overflatevann skal beskyttes mot forringelse, forbedres og gjenopprettes med sikte på at vannforekomstene skal ha minst god økologisk og god kjemisk tilstand. Dette betyr at i vannforekomster der miljømålene ikke er tilfredsstillt, må miljøforbedrende og/ eller gjenopprettende tiltak iverksettes. Forebyggende tiltak for å hindre forringelse i de vannforekomstene som i dag tilfredsstiller miljømålene (god eller svært god tilstand) må også vurderes.

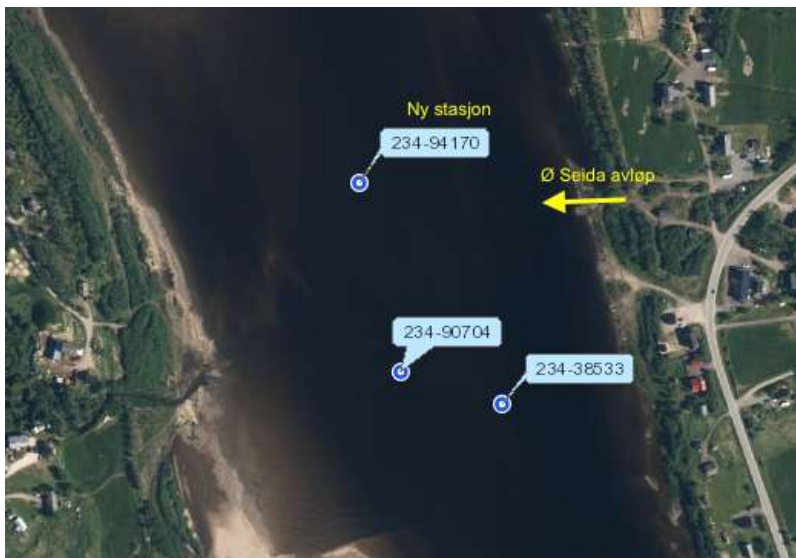
Figur 3. Viser plassering av referansesstasjon 234-90704 og nyetablert stasjon 234-94170. Stasjonen 234-38533 prøvetas gjennom elvetilførselsprogrammet og har dataserie siden 1991. Utløp fra rensesstasjon Østre Seida merket med gul pil.

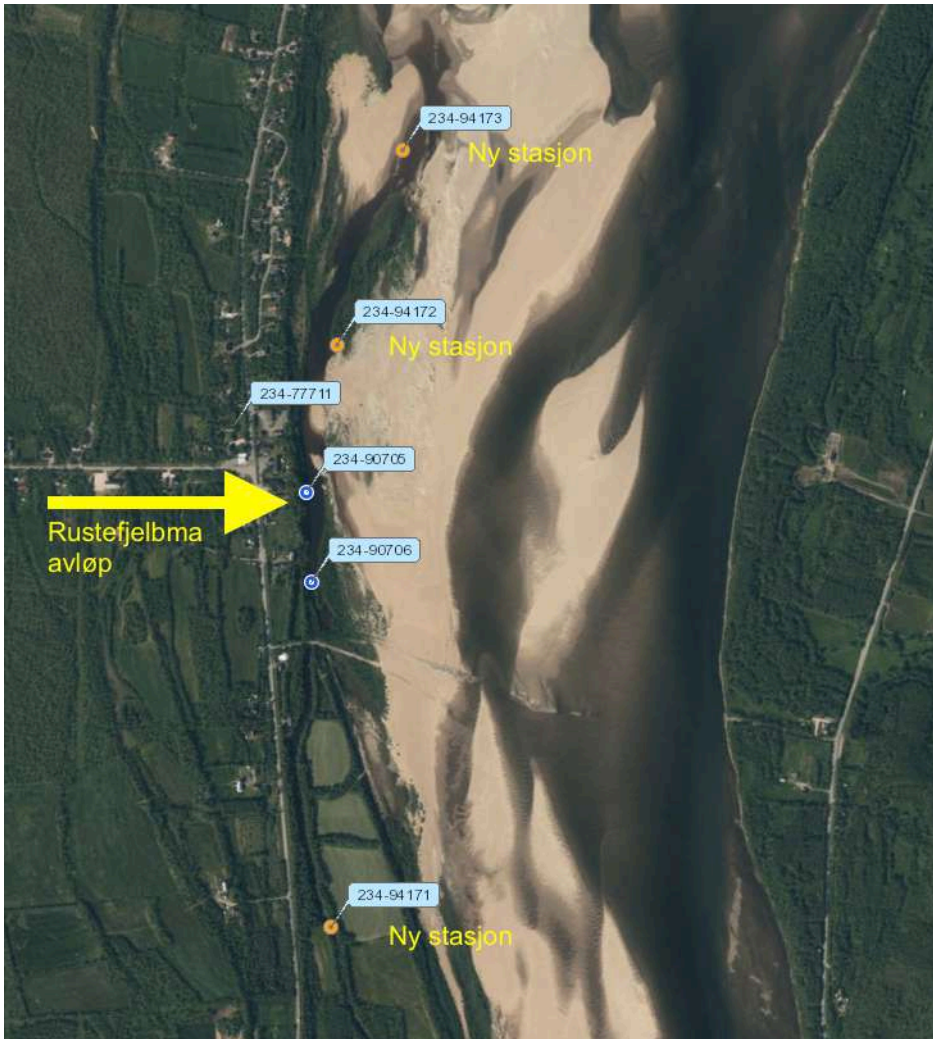
Figur 5. Utløpet til Rustefjellbma rensestasjon utløp merket med gul pil og etablerte vannlokaliteter i vannmiljø.

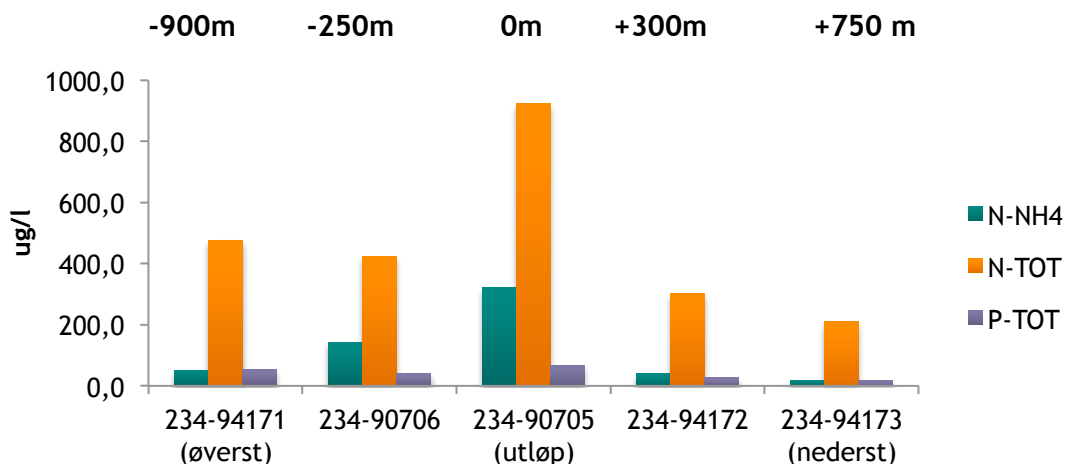
Figur 6. Figur viser konsentrasjoner av nærings salter og avstand fra utslippspunktet fra rensesstasjonen (234-90705). Stasjon 234-94171 og 234-90706 er etablert som referansestasjoner.

Det er viktig å følge utviklingen og potensiell forurensning fra rensesstasjonene. Resultatene fra 2018 og 2019 viser at tynningseffekten er så stor at tilførsel fra rensesstasjonene ikke påvirker vannforekomsten 234-124-R negativt. Videre overvåking og eventuelle tiltak bør gjennomføres.

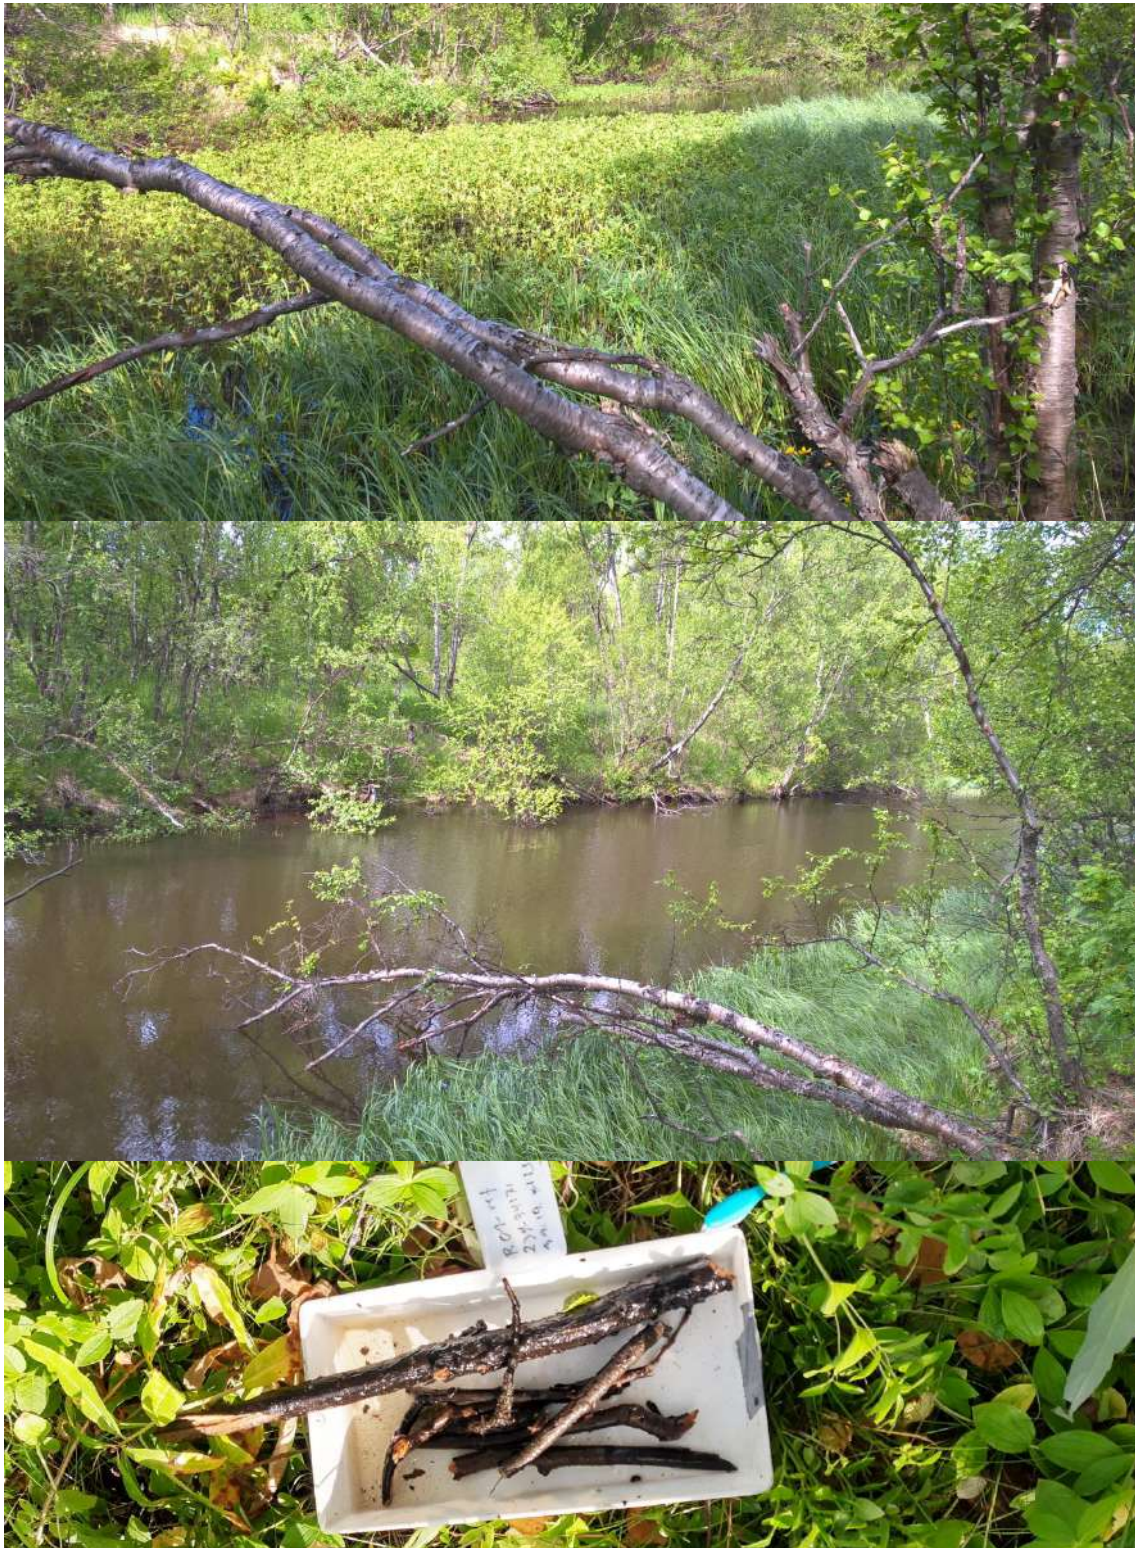
Figur 7 Vuskkonjohka, øverste lokalitet (234-94171). Tett skog og dominans av bukkeblad og starr. Lokaliteten er påvirket av næringsrikt vann. Påvekstalger er tatt fra nedfallskvist (nederste bilde).

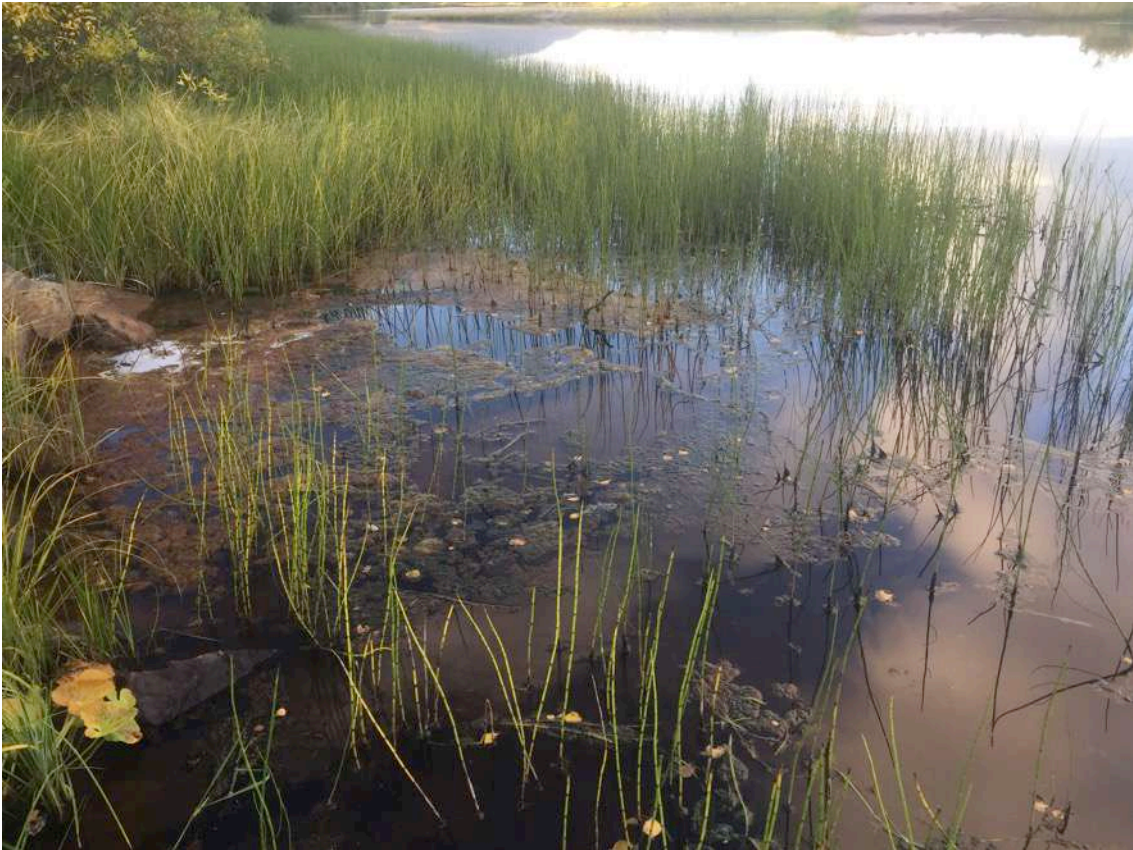
*Figur 9. Utløp fra renseanlegg ved Rustefjelbma. Synlig forurensning (fra 2018). Tilstand var noe bedre i 2019. Algesamfunnet domineres av gulgrønnalgen *Tribonema* sp. Som ofte finnes i overgjødets vann.*

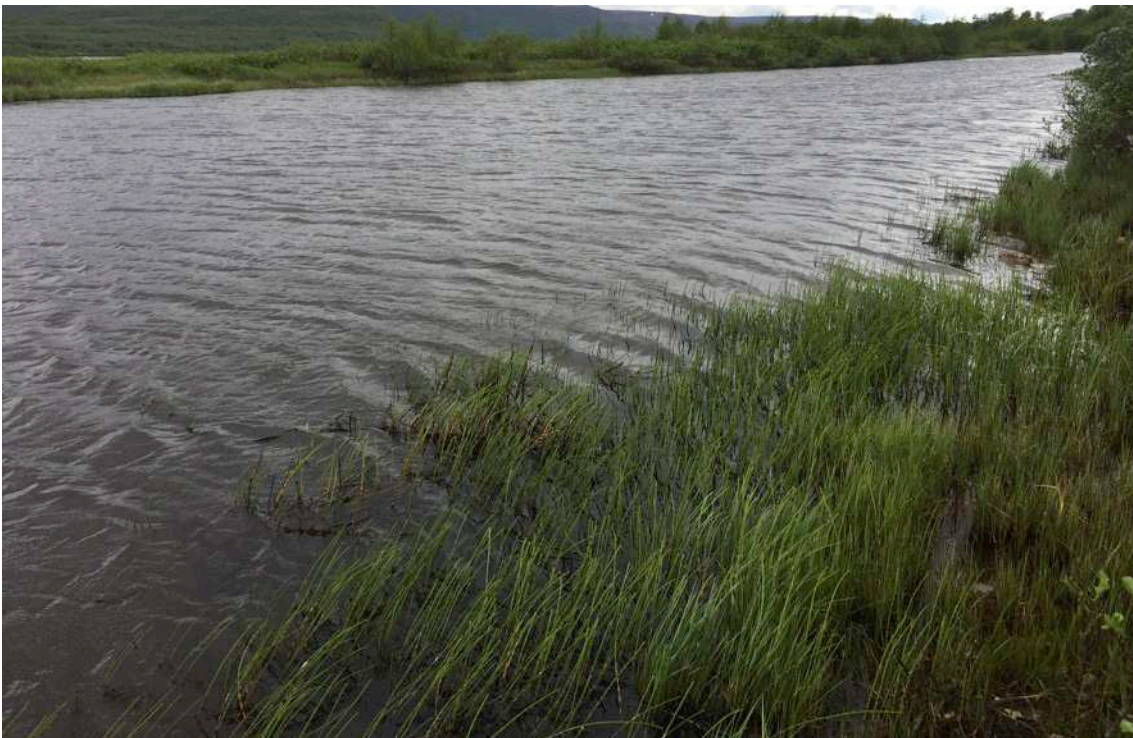
Figur 10. Oppstrøms utløp ved Rustefjelbma, legg merke til bølger som driver vannet oppover/sørover i kjosen.

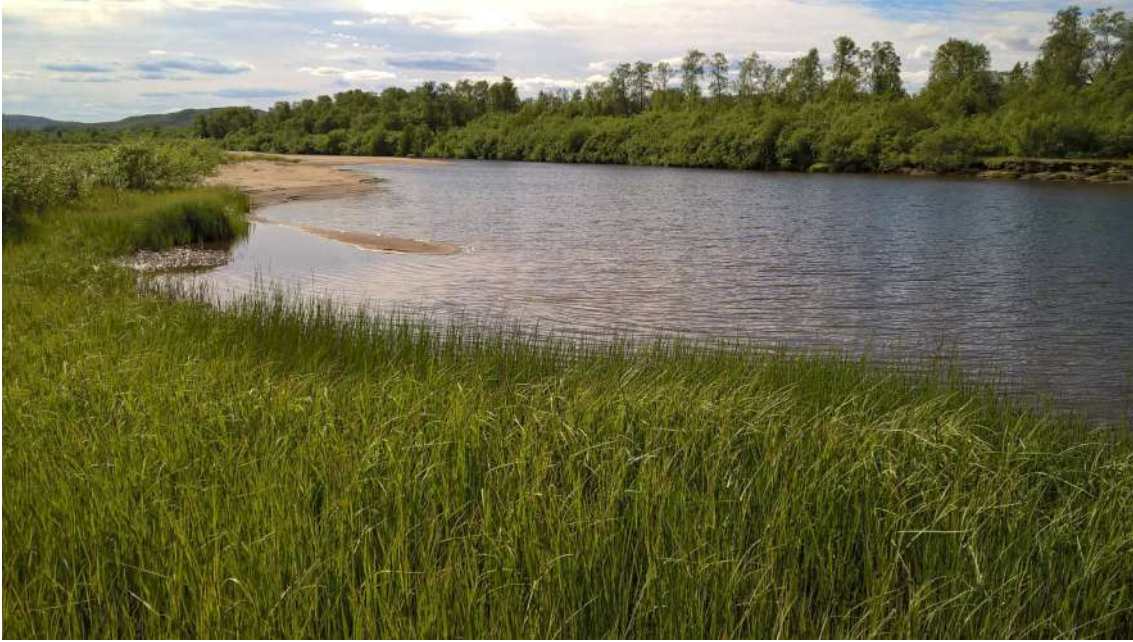
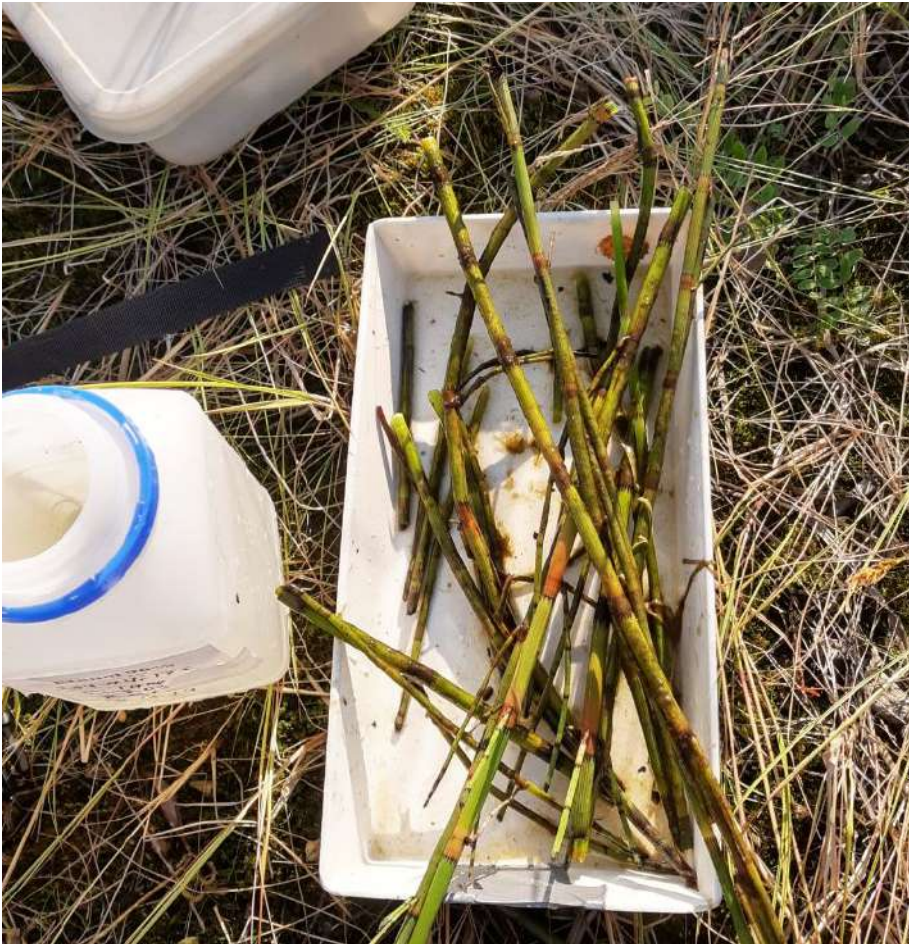
Figur 11 Lokaltet 234-94172, ca 250 meter nedstrøms utløpet av renseanlegget i Rustefjellbma. Det er tatt bunndyr og begroingsprøver herifra. Nederste bilde: påvekstalger blir er skrapet fra siv.

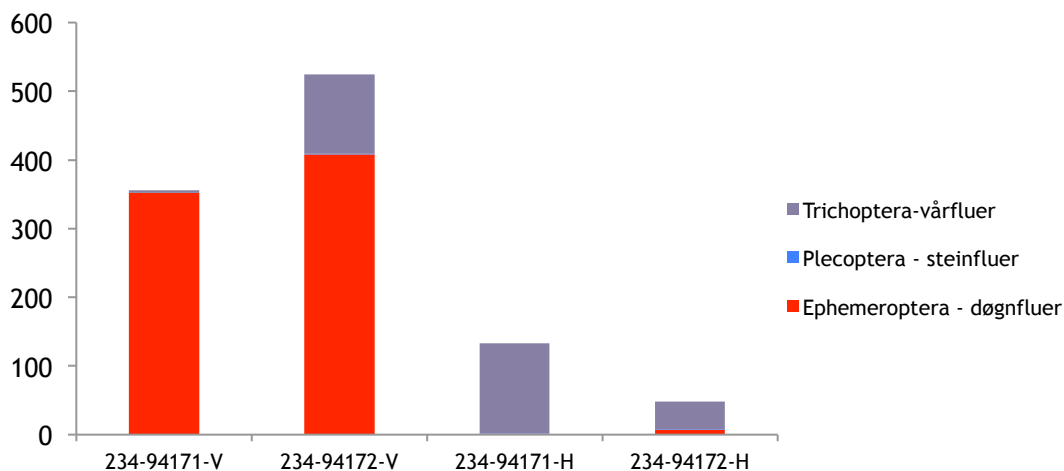
Figur 14. Antall individer døgn-, stein-og vårfluer (EPT) individer per prøve, på referansestasjon (234-94171) og nedstrøms utløpet (234-94172) tatt på vår (V) og høst (H).
