NÄÄTÄMÖJOEN MONINAISKÄYTTÖSUUNNITELMA, OSA III;

Näätämöjoen Kolttakönkään kalaportaan rakentamisen historia, portaiden toiminnan seuraaminen ja niiden kautta kulkeneet kalamäärät

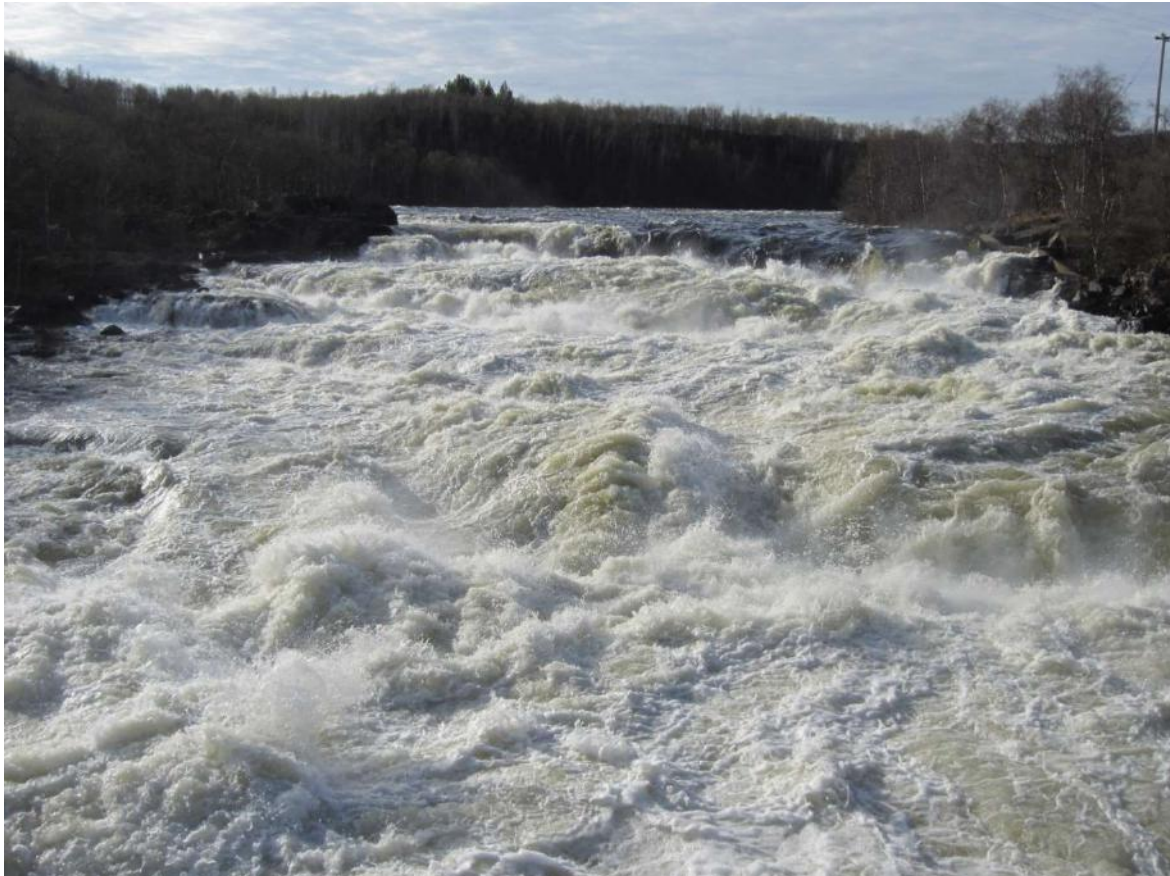
Valokuva 3. Luonnonvoimat ovat valloillaan Näätsjöen alaosan Kolttaköngäessä jäidenlähdön jälkeen lumien sulaessa laajalla sadealueella. Joskus harvoin kesällä rankkasateiden jälkeen tulee kevättulvan kaltainen tulva. Lohet eivät pysty etenemään Kolttakoskessa tällaisen virtaaman aikana. Valokuva Eero Niemelä.

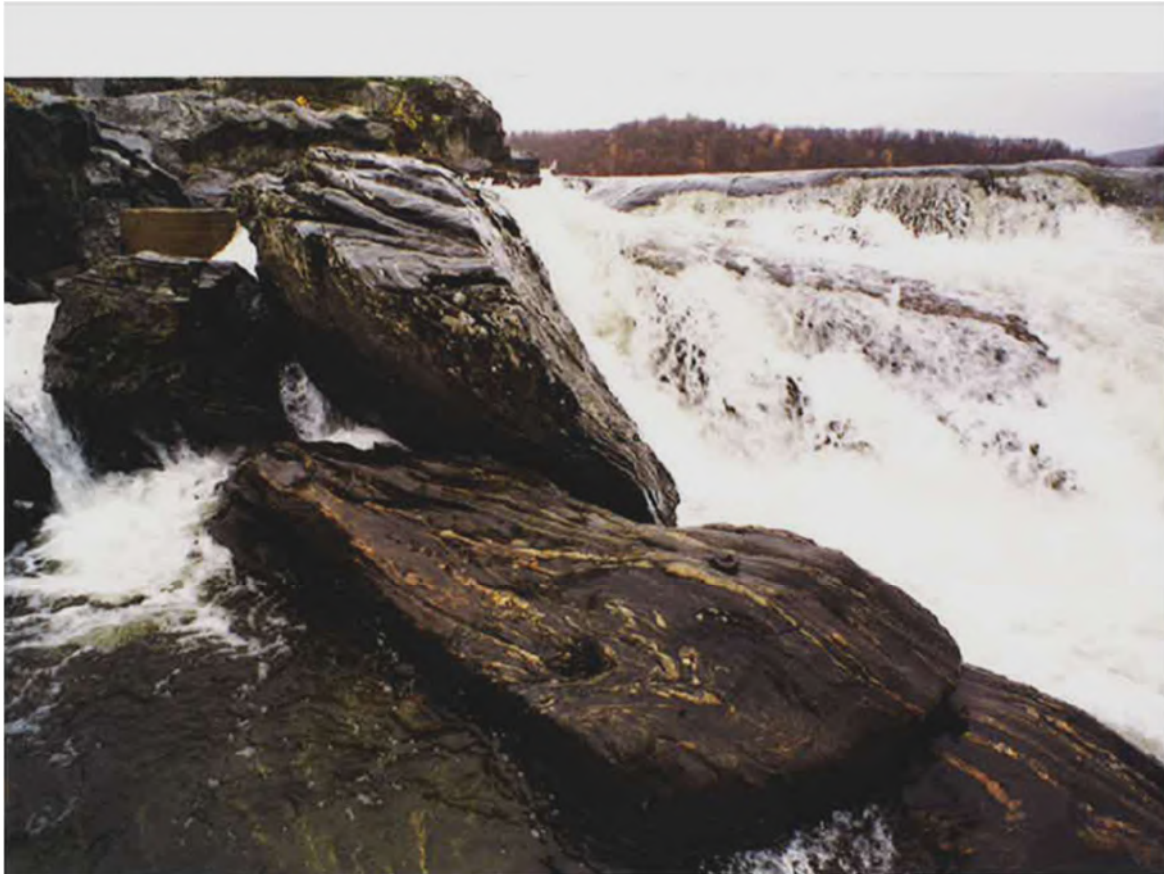
Valokuva 7. Kuvassa olevaan kohtaan räjäytettiin maaliskuussa vuonna 1956 lohelle nousuväylän Näätämöjoen Kolttakönkäässä. Vuonna 1961 nousuväylä oli tukittu kuvassa näkyvillä kivenjärkäleillä ja sementillä. Vuosina 1956–1961 lohta saatiin aiempia vuosia enemmän Kolttakönkään yläpuolelta johtuen kalaväylän räjäyttämisestä ja vastaavasti käpäläpyyntiä ei sinä ajanjaksona harjoitettu. Norjan valtio maksoi myöhemmin korvauksen vuosien 1956–1960 menetetyistä käpälänuottasaaliista Neidenin kalastuskunnalle. Valokuva Kjell Moen.

Neidenin kalastuskunnan vastustuksesta huolimatta norjalaiset suorittivat räjäytystyöt maaliskuussa vuonna 1956 suomalaisten viranomaisten toivomusten mukaisesti. Ensimmäisen kerran sanottiin lohien todella päässeen helposti nousemaan yläpuolisiin vesiin, mikä näkyi selvästi saalismäärissä. Saxi

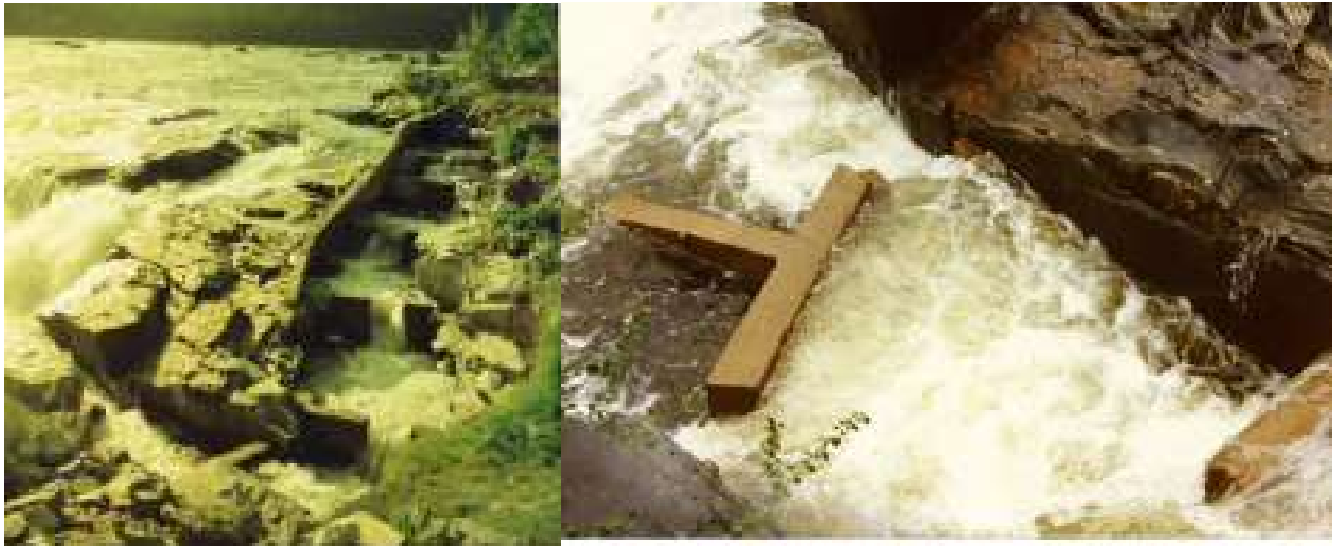
Valokuvat 8 ja 9. Kolttakönkään kalaporras 1970 -luvun alussa ennen ensimmäistä korjausta. Valokuvat Kiril Sergejeff.

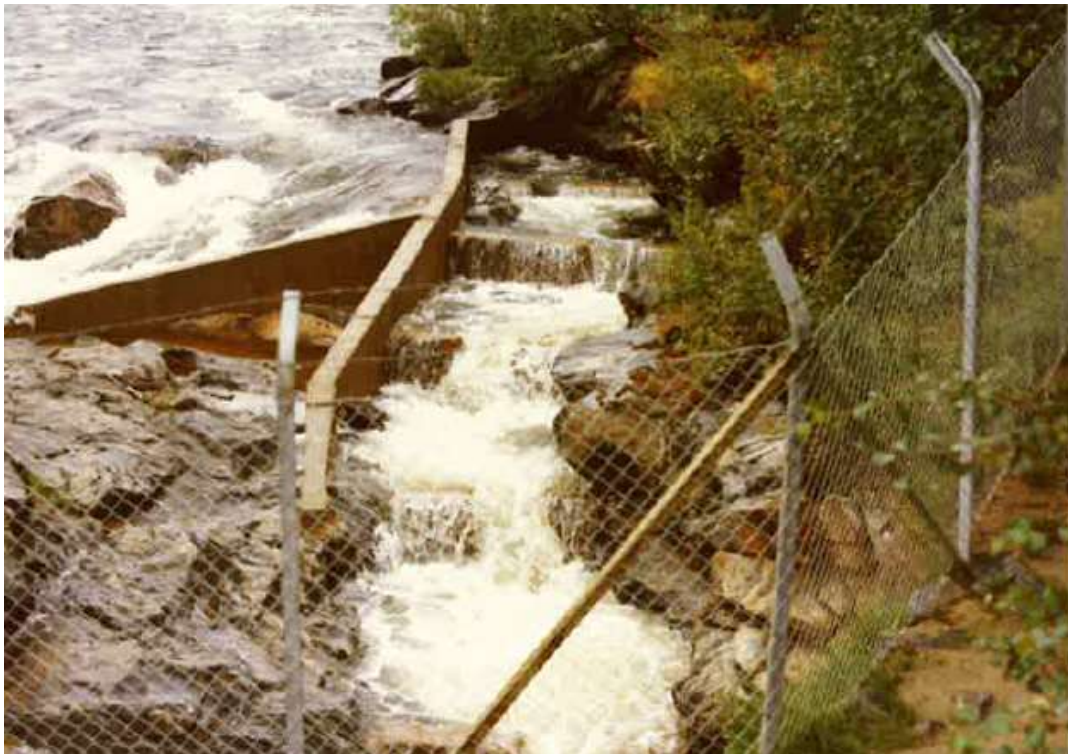
Valokuva 10. Neidenin kolttakönkään kalaporras suoja-aidan rakentamisen ja ensimmäisen peruskorjauksen jälkeen elokuussa vuonna 1974. Valokuva Kiril Sergejeff.

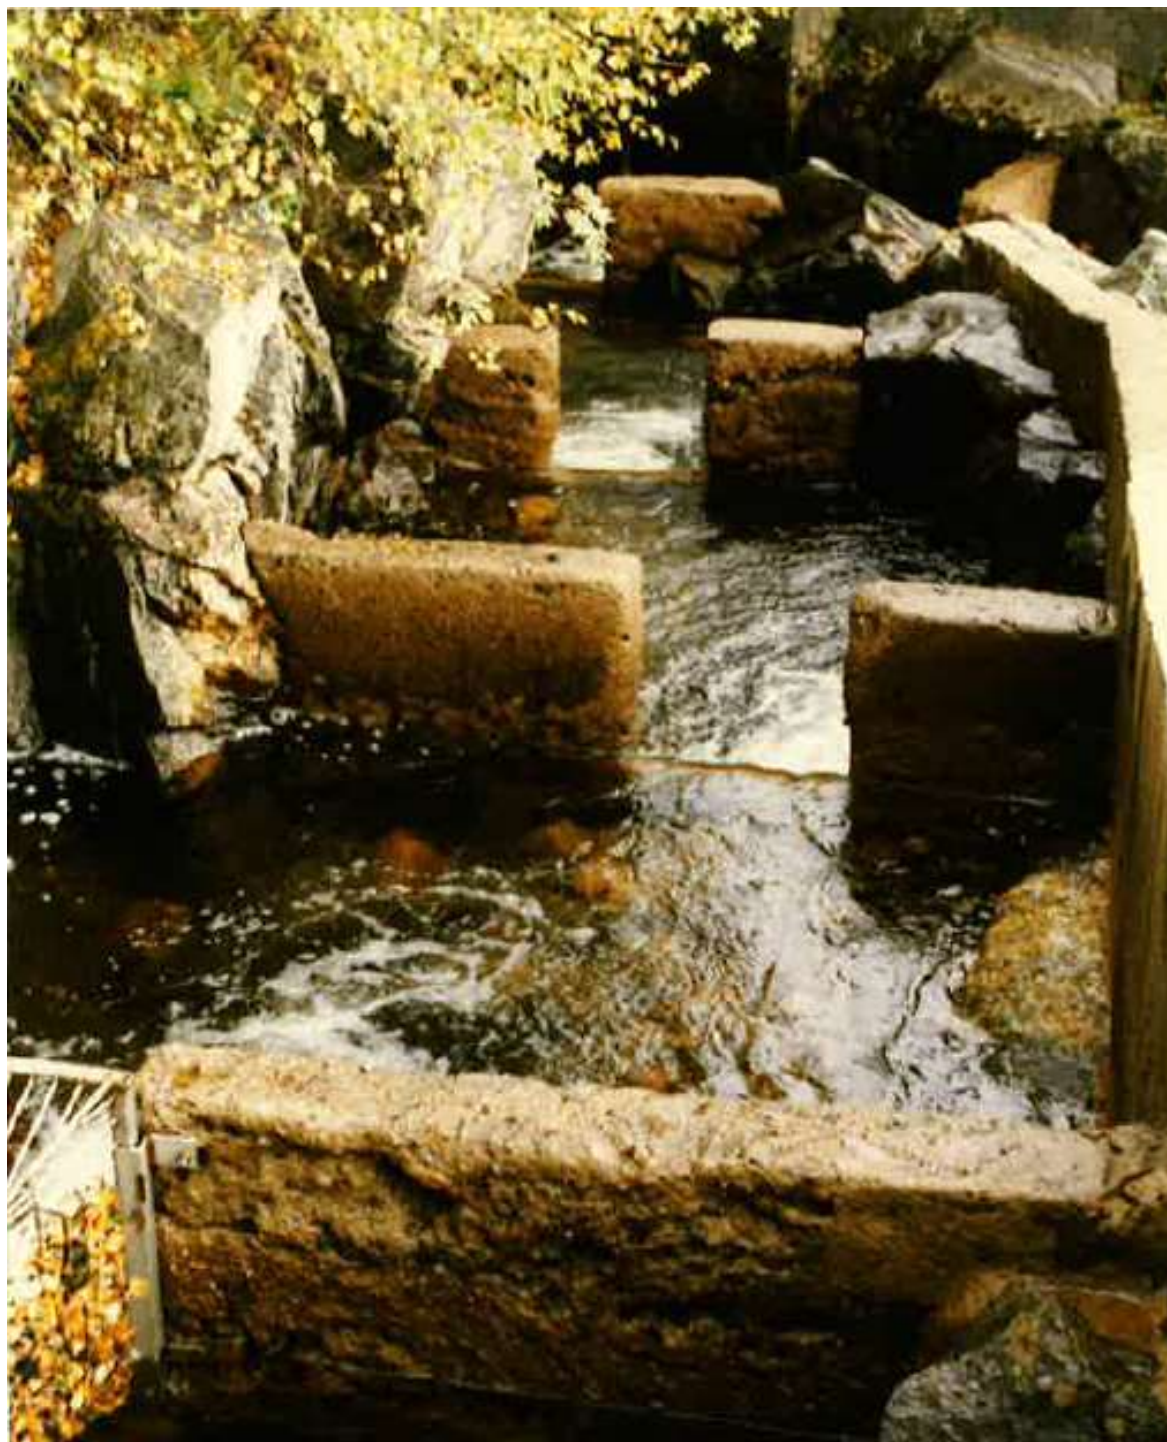
Valokuva 11. Kuva kalaportaasta vuonna 1996. Portaaseen ei oltu tehty muutoksia sen jälkeen kun se valmistui syksyllä 1967. Vuonna 1982 jäät rikkoivat joitakin porrasaskelmien väliseiniä ja vauriot korjattiin. Valokuva Kjell Moen.

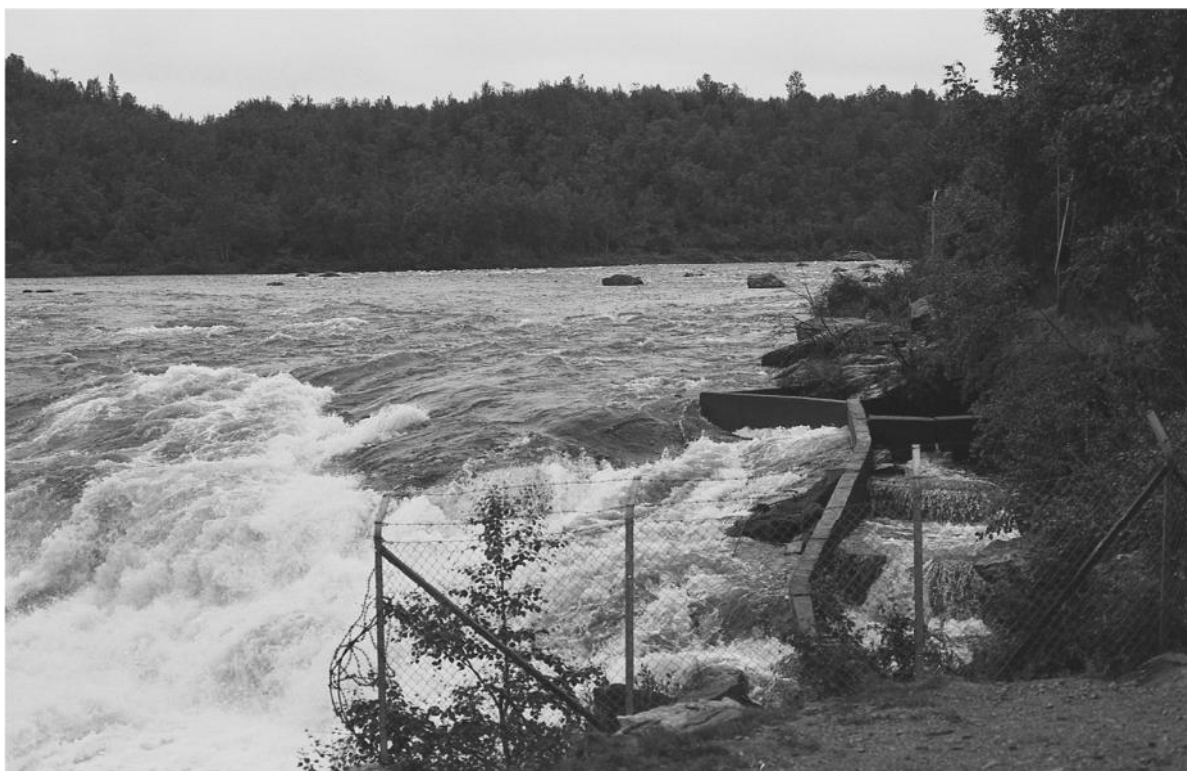
Valokuva 12. Kolttakönkään kalaporras kevättulvan aikana vuonna 1975 Näätämöjoessa, Etelä-Varangerin kunnan Neidenin kylässä, joka sijaitsee Finnmarkin läänin itäisimmässä osassa. Valokuva Eero Niemelä.

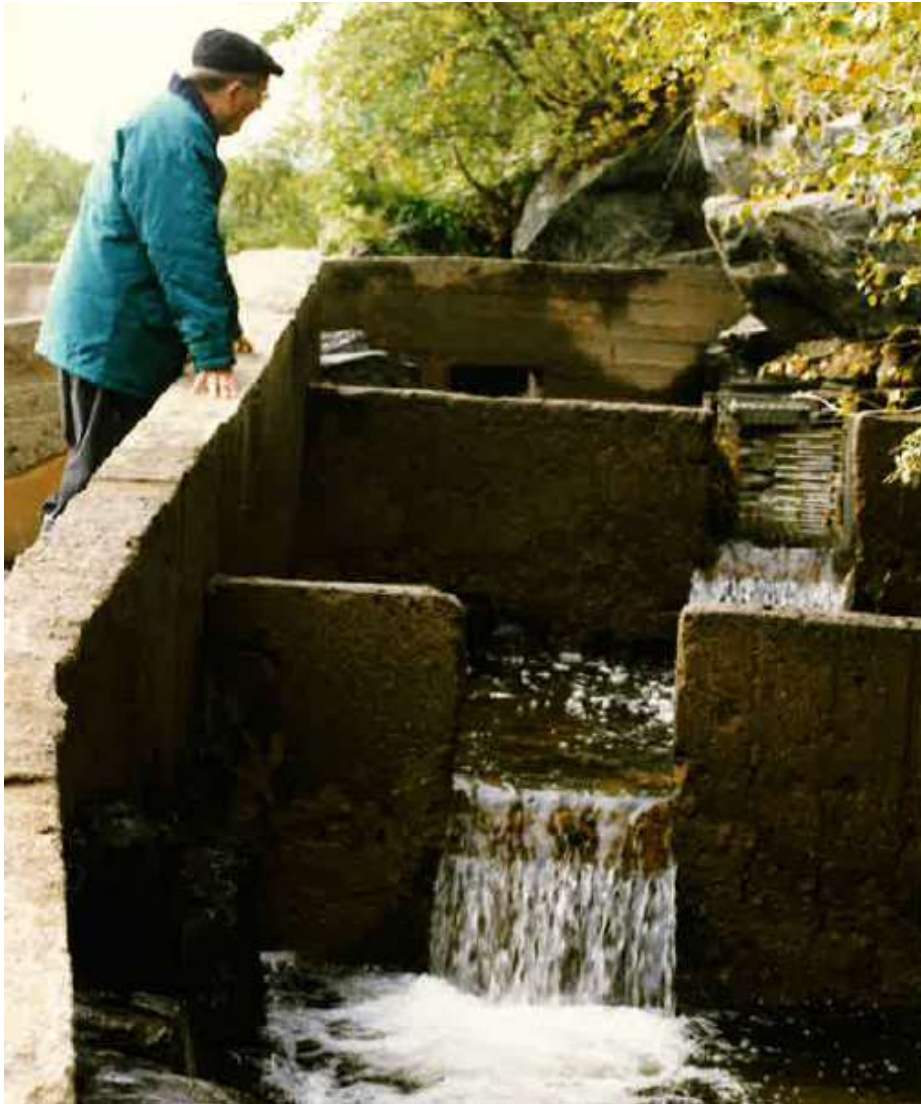
Valokuva 16. Suomalainen kalaportaan tekninen tarkastaja Eero Kajosaari ihmettelee kalaportaan altaiden mataluutta ja arvioi porrassaukkoon viritetyn mekaanisen kalalaskurin toimintaa. Valokuva Kjell Moen.

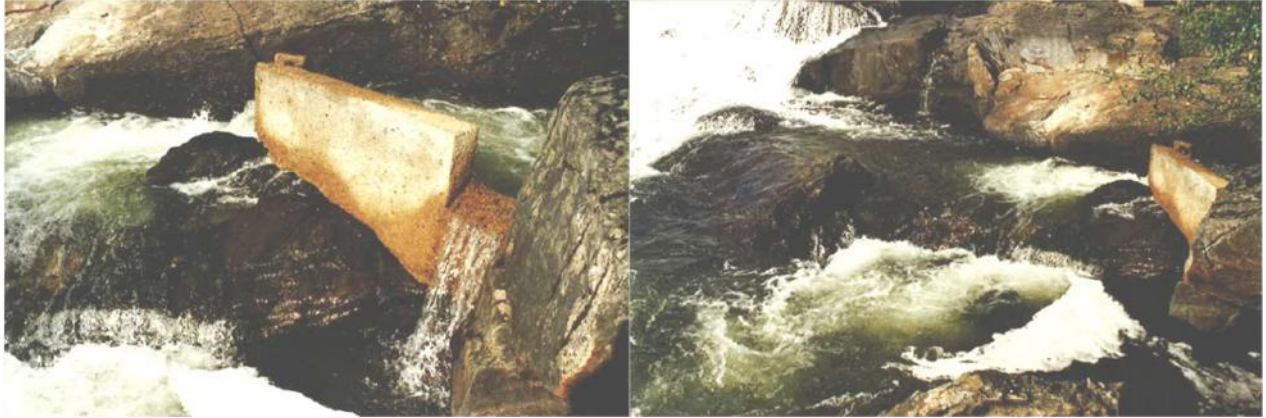
Valokuvat 17 ja 18. Kalaportaan alimman altaan sisääntuloaukko 24.9.1997 ennen korjausta. Valokuvat Kjell Moen.

vastakkaisella puolella saadussa kypälänuottasaaliissa enemmistö saalislohista oli keskikokoisia ja suuria lohia. Vuonna 1997 portaiden kuuteen alimpaan askelmaan tehtiin uudet seinät ja porraskrakennetta keväisiltä jäämassoilta suojaavat betonimuurit uusittiin.

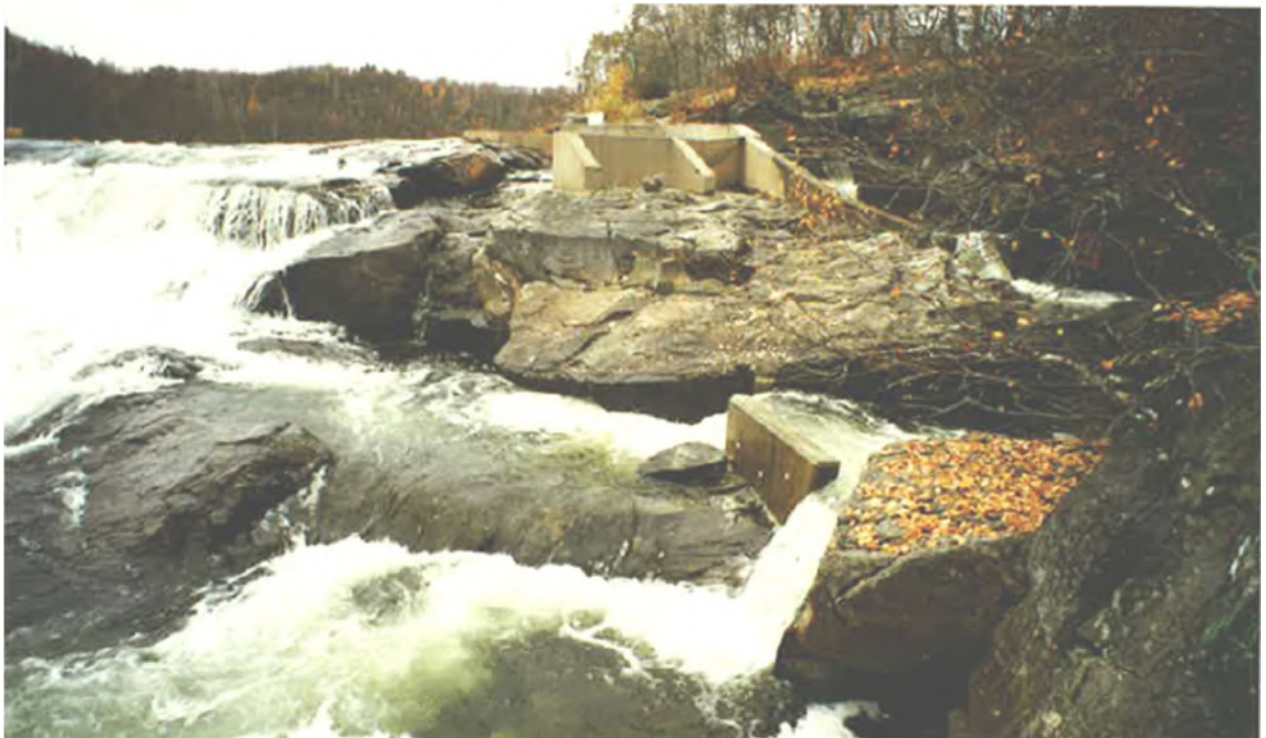
Valokuva 19. Kalaportaan alimman altaan sisääntuloaukko 4.10.1997 korjauksen jälkeen. Syksyllä vuonna 1997 portaiden kuuteen alimpaan askelmaan tehtiin uudet betoniseinät. Joen virtaama 4.lokakuuta oli selvästi suurempi kuin ylemmässä 24. syyskuuta otetussa kuvassa, mistä johtuen alimman portaan ylivirtausaukosta tulee runsaasti vettä. Lohet menevät alimpaan portaaseen pääasiassa varsinaisesta sisääntuloaukosta. Virtaaman ollessa joinakin vuosina heinä-elokuussa normaalia pienempi lohien on vaikea hakeutua sisääntuloaukon kohdalla olevaan joenkohtaan. Valokuva Kjell Moen.

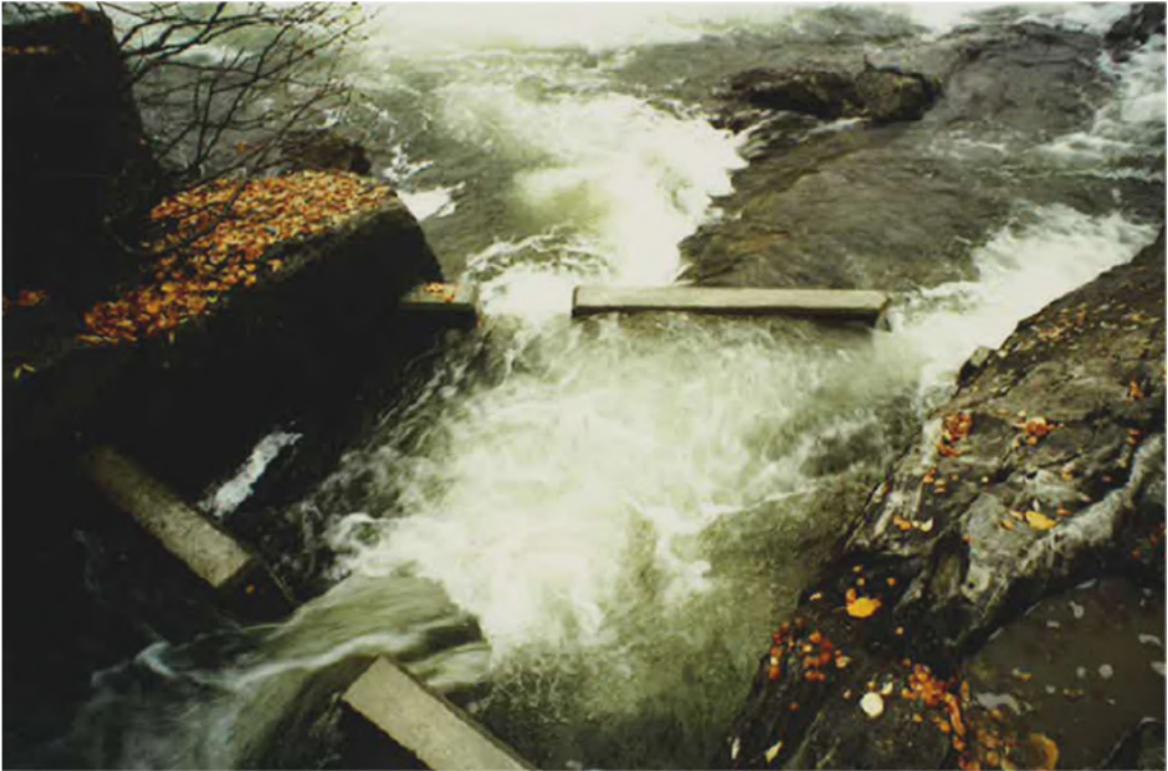
Valokuva 20. Vuoden 1997 marraskuun 4. päivän vesimäärä portaiden alapuolisessa pienessä kalliosyvänteessä (kuvan oikeassa yläreunassa) olisi riittävä heinä-elokuussa pienten ja keskikokoisten lohien odotteluun ennen portaaseen nousua. Valokuva Kjell Moen.

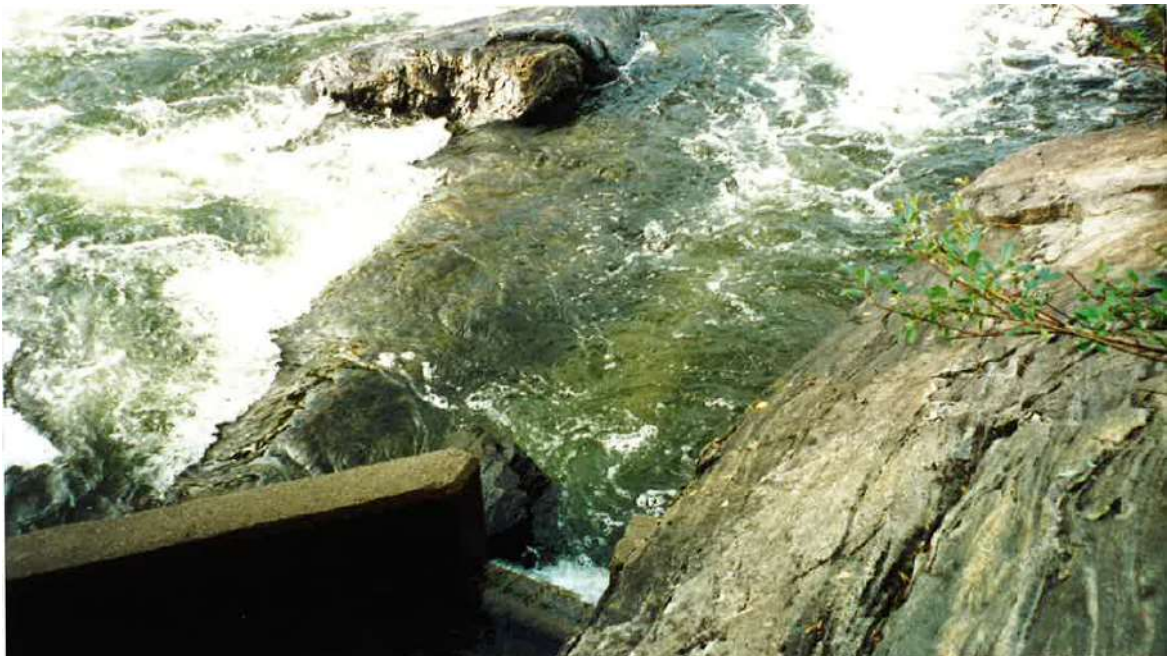
Valokuva 21. Elokuussa vuonna 2000 kalaportaan teknisen tarkastamisen yhteydessä estettiin veden virtaus portaisiin lähes kokonaan. Kuvasta nähdään, että alimman porrasaskelman alapuolella (kuvan oikeassa reunassa kallion kupeessa) oleva luonnontilainen monttu ei ole kovin syvä eikä laaja. Näin vähäisellä Näätämojoen virtaamalla lohien nousuhalukkuus ylempään lepomonttuun kuvan keskellä

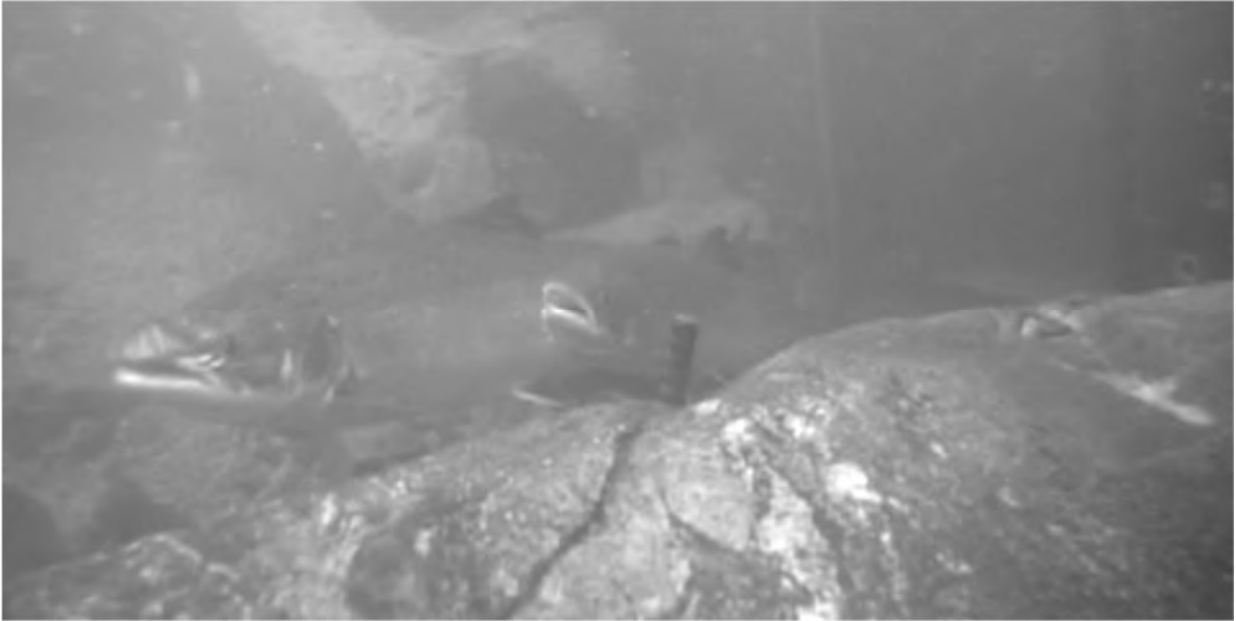
Valokuva 22. Myös isommat, kolme vuotta meressä kasvaneet noin 10 kiloa painavat lohet voivat käyttää kalaporrasta. Isojen lohien hakeutuminen kalaportaaseen riippuu paljon vedenkorkeudesta ja siitä, onko kalaportaan alaosan suuaukon kohdalla paljon vettä. Kuvassa ylimpänä on yli 7 kiloa painava koiraslohi ja sen vierellä ja alla keskikokoiset lohet. Kuva on leikattu vedenalaisesta videotallenteesta. Valokuva Jorma Kuusela, Luke.

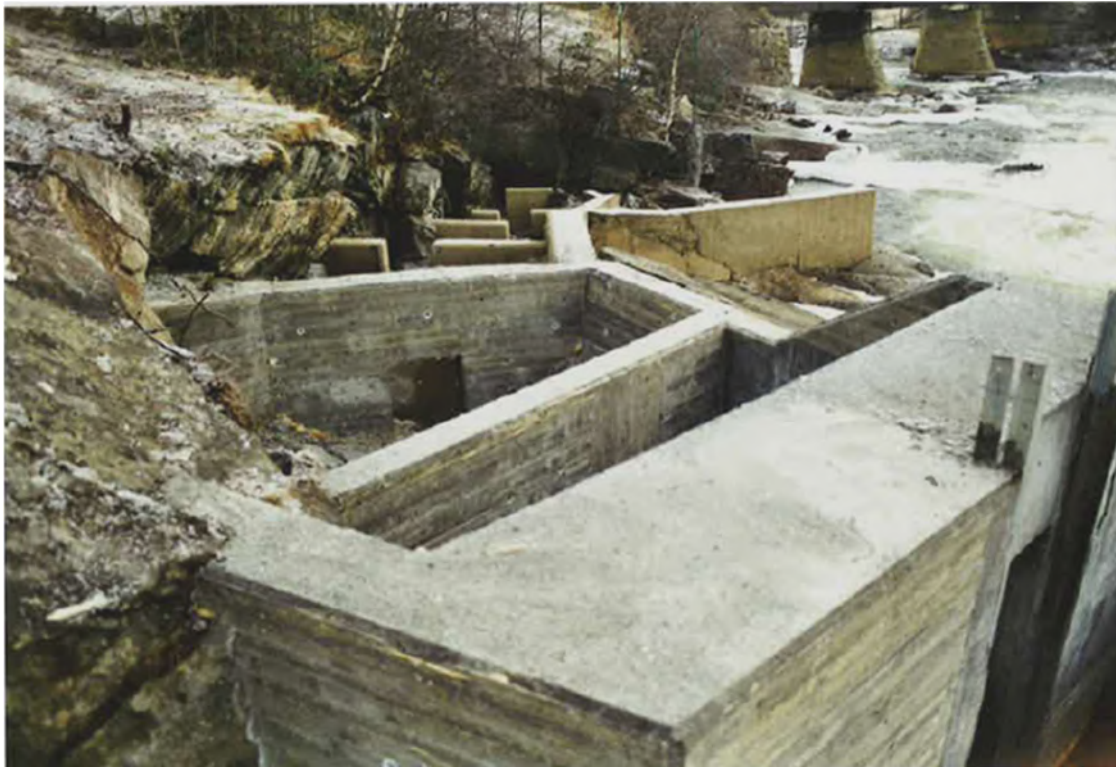
Valokuva 23. Näätämojoen Kolttakönkään perusteelliset korjaukset tehtiin loppuun vuonna 2000. Portaiden kaksi ylintä askelmaa korjattiin. Porraskaskelmien syvyyttä lisättiin, jotta lohilla olisi mahdollisuus levähdäksiin nousun aikana. Valokuva Kjell Moen.

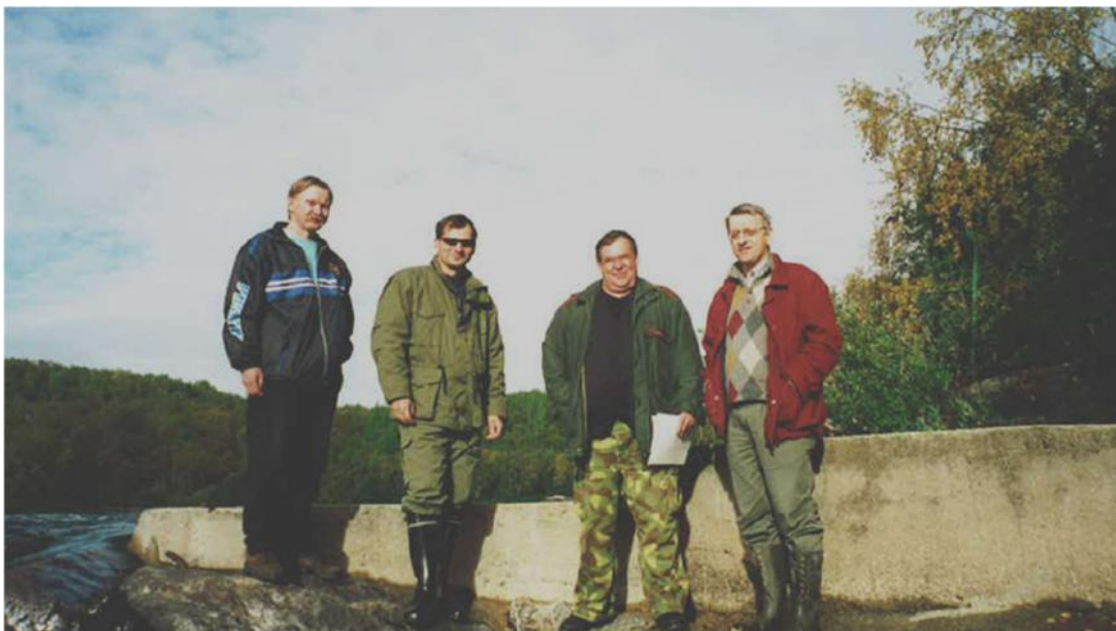
Valokuva 24. Kesällä vuonna 2000 tarkastettiin lohivirtaan senhetkistä kuntoa ennen portaiden yläosan korjausten alkua. Kuvassa vasemmalta Pekka Fofonoff, Kare Koivisto, Olli Tuunainen ja Kjell Moen. Valokuvan ottaja tuntematon.

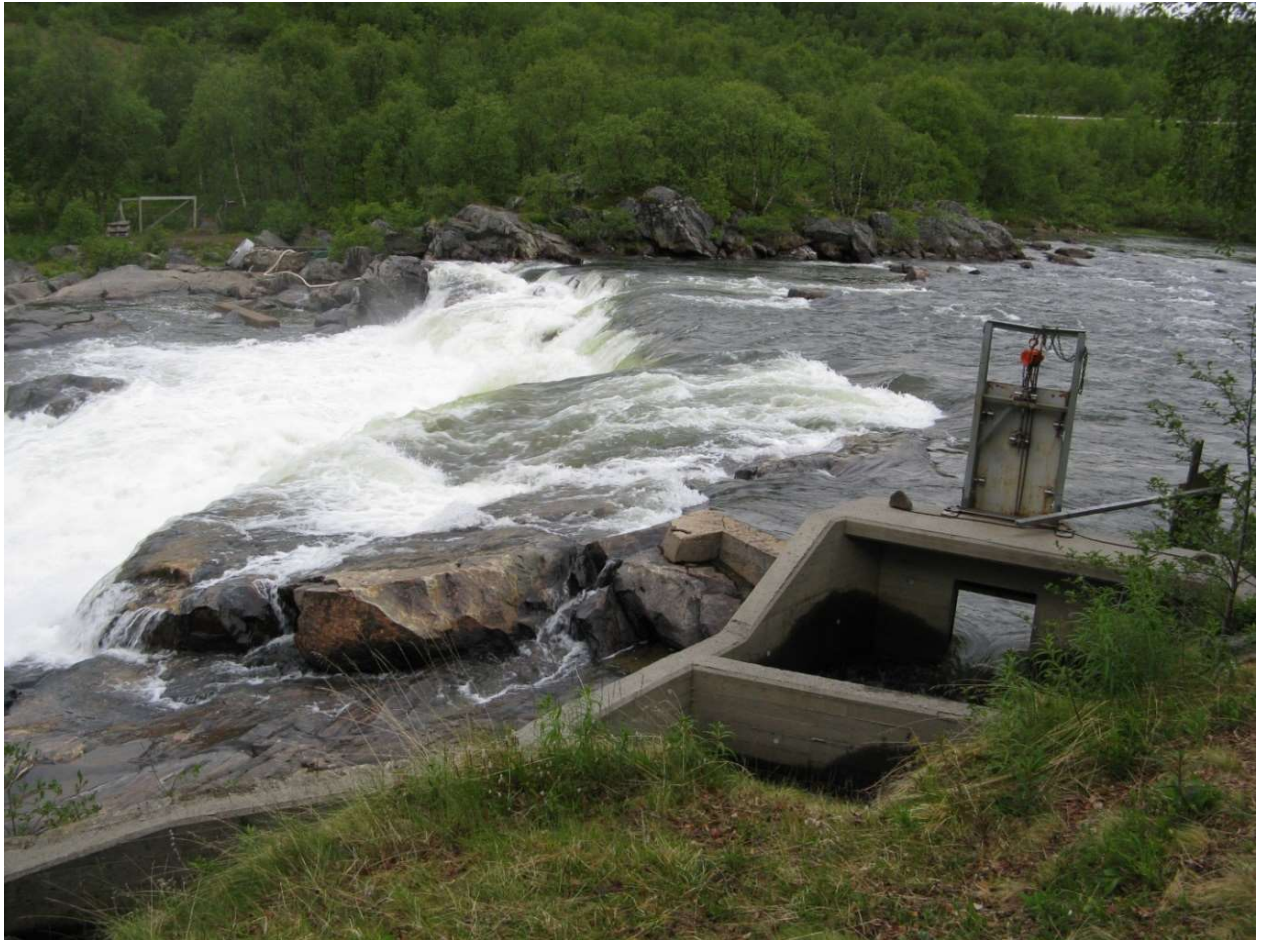
Valokuva 25. Vuoden 2000 syksyllä saatiin kalaportaiden ylimmät kaksi askelmaa valmiiksi ja samalla ulosmenoaukkoon asennettiin kalaportaiden vesimäärää säätelevä mekaaninen luukku. Valokuva Eero Niemelä.

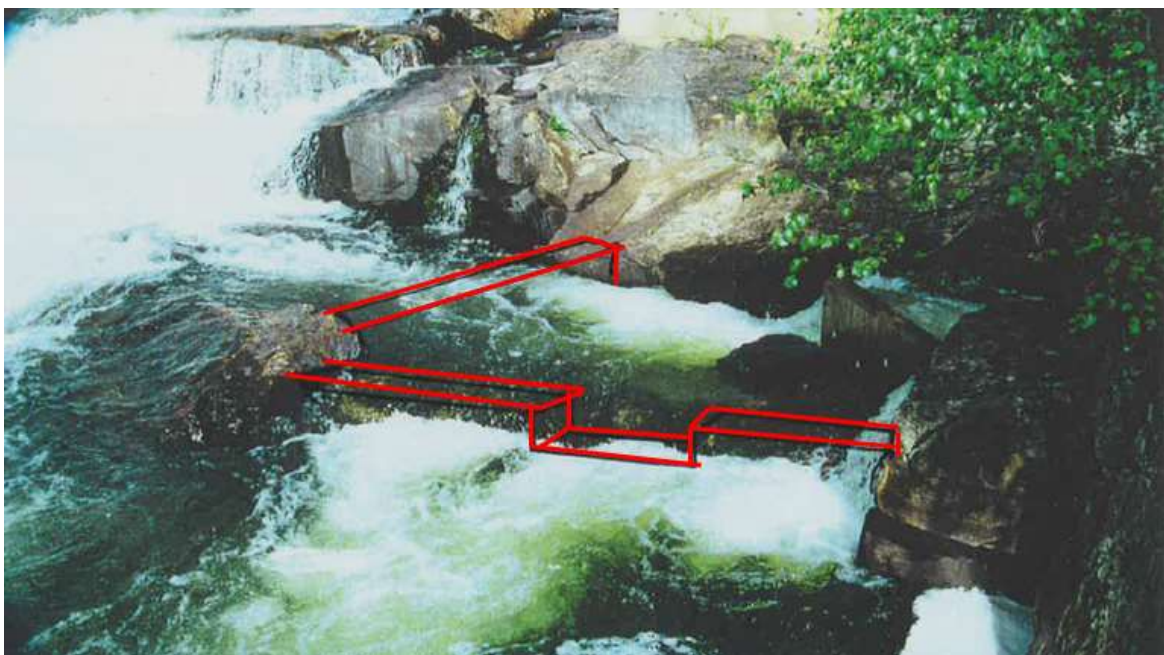
Valokuva 27. Kuva ehdotuksesta lohiportaan alaosan lisäaskelman tekemiseksi. Kuva on otettu ylävirtaan päin. Valokuva Carnie Consultancy -konsulttiyhtiön laatimasta raportista. Valokuvassa on punaisella värillä vahvistettu esitettyjä altaiden reunoja.

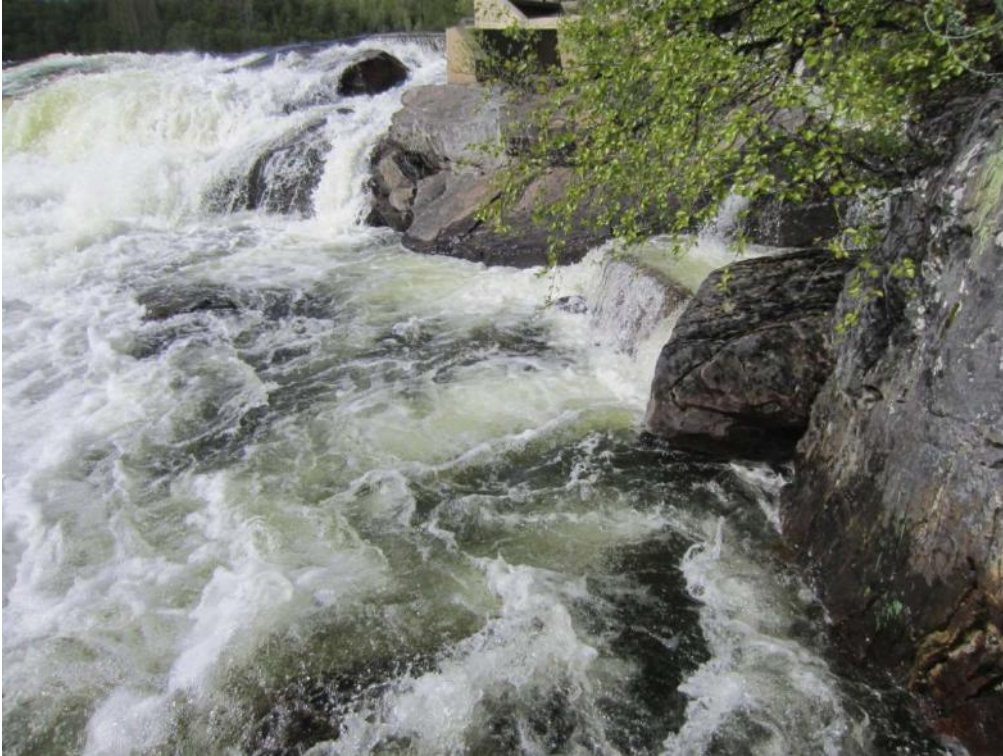
Valokuva 28. Keväällä ja alkukesästä oleva tulva saa aikaan runsaasti ilmakuplia Kolttakönkään putouksen alapuolella ja kalaportaiden sisääntuloaukon kohdalla. Ilmakuplat voimakkaassa virrassa haittaavat isojen lohien hakeutumista kalaportaisiin. Valokuva Eero Niemelä.

Näätämojoen kalaportaan suuaukon sijoittuminen Kolttakönkään alaosan virtauksiin nähden selittää, miksi portaaseen ohjautuu enemmän pienikokoisia kuin suuria lohia. Portaan alimman askelman suuaukko on poikittain valtavirtaan nähden, mikä vaikuttaa vedenkorkeudesta riippuen lohien hakeutumiseen portaaseen. Näätämojoen virtaaman pienentyessä lohien hakeutuminen kalaportaiden alimman suuaukon läheisyyteen vaikeutuu. Virtaaman ollessa suuri, kuten varhain kesän alussa, on lohien vaikea paikantaa ilmakuplien täyttämässä vedessä portaan alaosan sisäänmenoaukko.

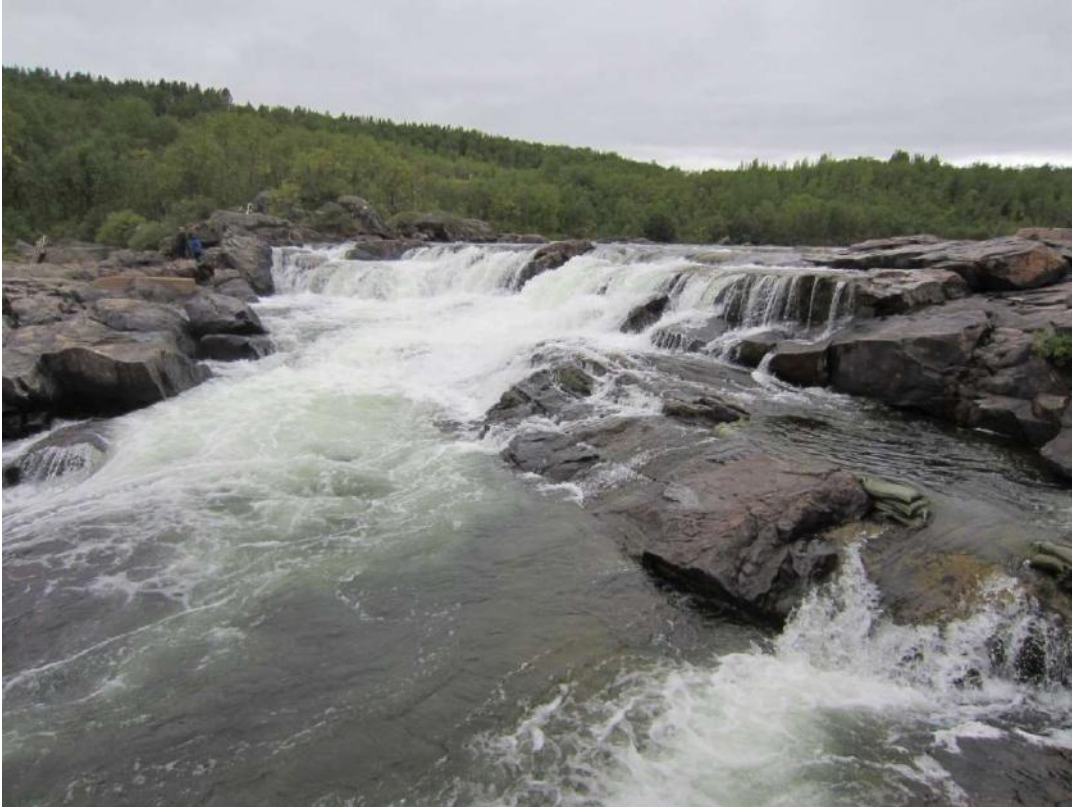
Valokuva 30. Keskimääräistä pienemmän virtaaman aikana heinäkuun lopussa ja elokuussa, kuten vuonna 2013, on syvännettä jouduttu rakentamaan keinotekoisesti hiekkasäkeillä kalaportaiden alle. Lohien nousu kuvan oikeassa laidassa olevaan syvänteeseen ja edelleen kalaportaaseen on lähes mahdoton. Jokeen nousseet lohet hakeutuvat kuvan vasemmassa ylälaidassa olevaan kypälänuottamonttuun, josta ne pyrkivät nousemaan Kolttakönkään yli. Valokuva Eero Niemelä.

Vuoden 2013 heinä-elokuussa Näätämöjoen virtaama oli poikkeuksellisen vähäinen. Sen vuoksi vedenkorkeus oli kalaportaiden alapuolella olevassa pienessä lepomontussa lohille riittämätön ja siitä virtaava portaiden houkutusvesi levisi laajalle alueelle kalliokielekkeessä (valokuvat 30 ja 31). Tähän ongelmatilanteeseen kiinnittivät huomion Knut Skimlid ja Vidar Thrane Neidenissä. He kommentoivat asiasta seuraavaa: ”On osoittautunut, että Neidenin kalaporras toimii, mutta vain pikkulohille. Ollessamme kalastuksen valvojina useiden vuosien ajan ja tehdessämme havaintoja kalaportaasta, olemme päätyneet siihen, että virtaus viimeisestä askelmasta pääuomaan suuntautuu luonnon luomaan kalliokuoppaan. Eri vedenkorkeuksilla tämä ei toimi optimaalisesti, sillä kalliokuopasta vesi levittäytyy kalliokielekkeen yli hitaasti virtaavaan joenkohtaan eikä isojen lohien käyttämää päävirtausta kohden. Tämä tarkoittaa houkutusvirran puuttumista. Vuonna 2013 Näätämöjoessa oli ennätysellisen vähän virtausta, jolloin suuret määrät lohia kerääntyi koskeen. Keskusteltuamme hallintoviranomaisen, Finnmarkin lääninhallituksen, kanssa saimme luvan käyttäen hiekkasäkkejä johtaa enemmän vettä kalaportaisiin. Portaisiin meni enemmän vettä, mutta mielestämme ei riittävästi. Portaan ulosmenoaukossa onnistuimme lisäämään portaaseen tulevaa vesimäärää ja vedenkorkeus hieman lisääntyi portaisissa. Tämä ei ratkaissut portaan sisääntuloaukon ongelmaa. Seuraavaksi sijoitimme hiekkasäkkejä luonnontilaisen kalliokuopan ympärille ja johdimme veden virtauksen Näätämöjoen päävirtausta kohden. Tämä näytti toimivan ja ensimmäinen pienikokoinen lohi nousi

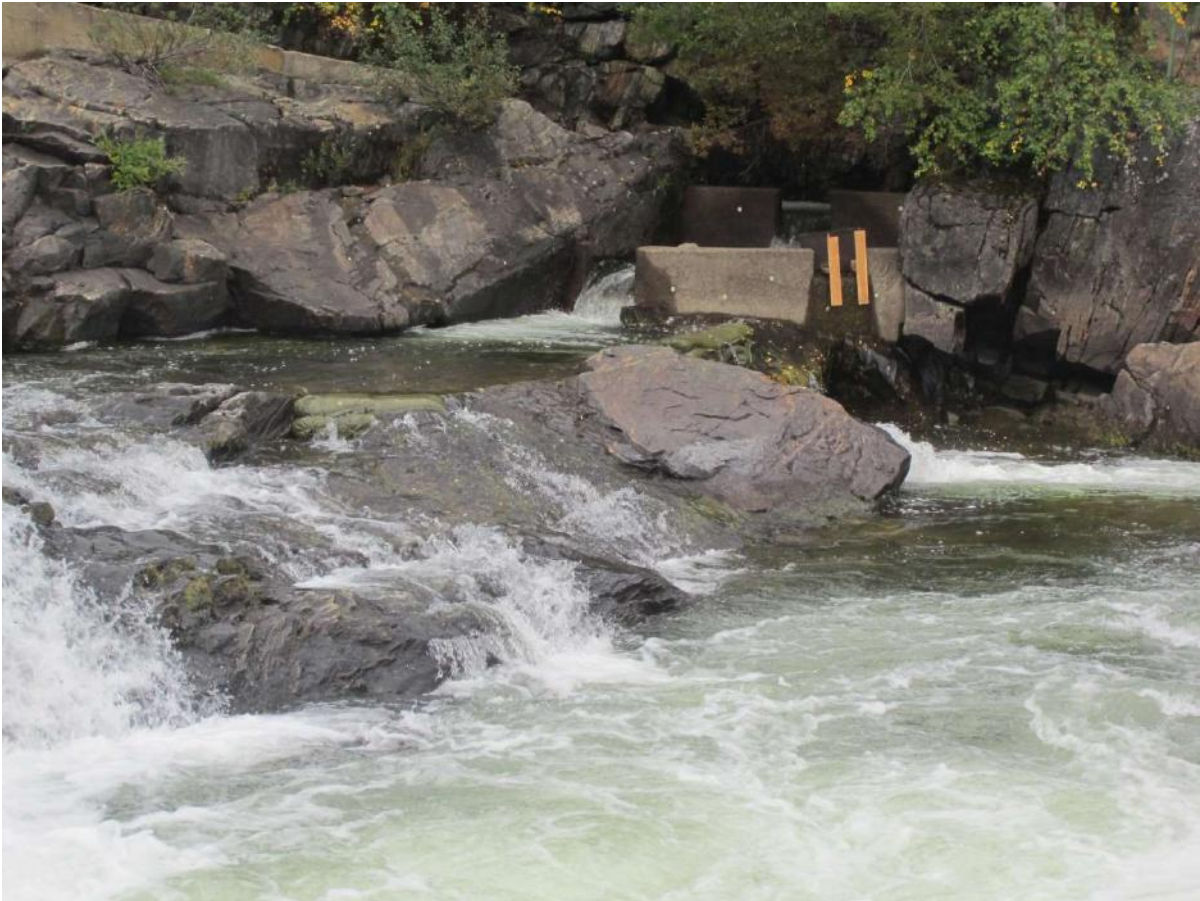
Valokuva 31. Vedenkorkeus vuonna 2013 heinäkuun lopulla ja koko elokuun ajan oli ennätysellisen alhaalla. Jokeen nousseet pienet lohet kerääntyivät kuvassa kallioleikkauksen alla olevaan ”tummaan veteen” eivätkä yrittäneetkään kalaportaiden alla olevaan syvänteeseen ennen kuin vesi padottiin hiekkasäkeillä juoksemaan kapeasta uomasta. Valokuva Eero Niemelä.

kalliokuoppaan ennen viimeisen hiekkasäkin asettamista. Viikon kuluttua könkään yläosassa ei näkynyt enää lohia.

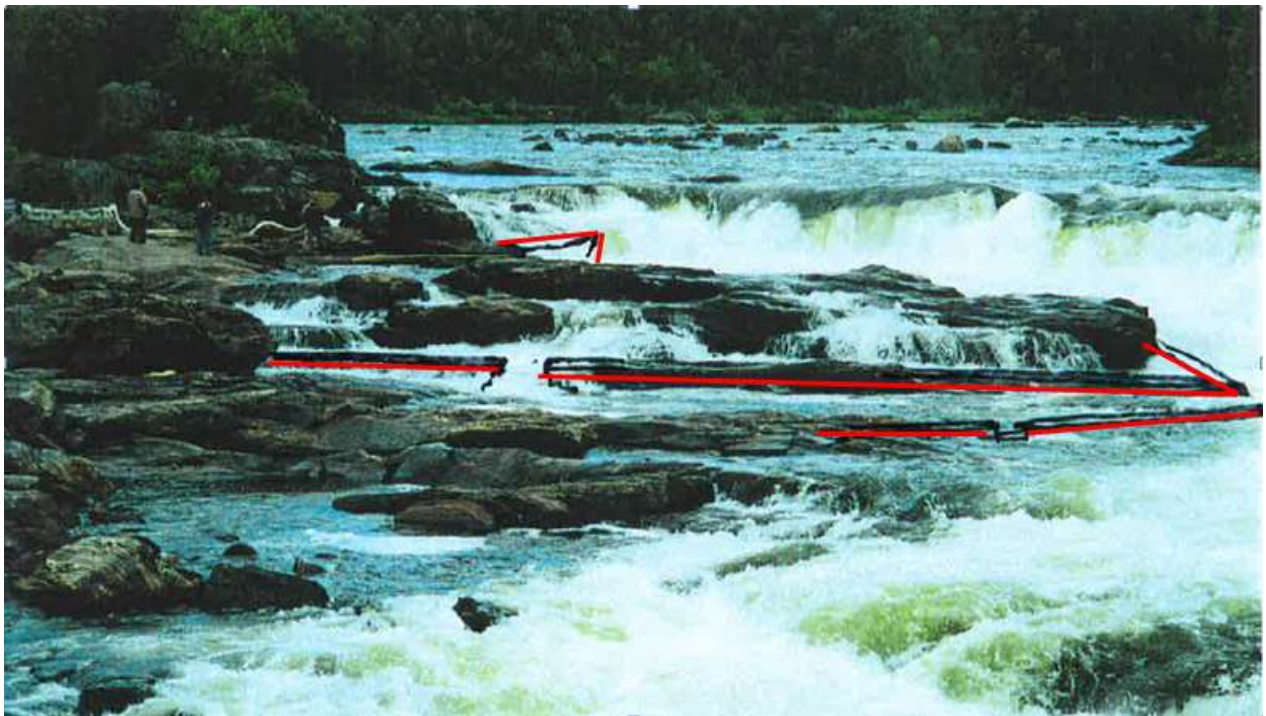
Valokuva 32. Kuva ehdotuksesta lohportaiden rakentamiseksi joen eteläiselle reunalle Kolttakönkään alapuolelle ja käpälänuottakuopan viereen. Valokuva Carnie Consultancy -konsulttiyhtiön laatimasta raportista. Valokuvassa on vahvistettu punaisella värillä esitettyjä altain reunoja.

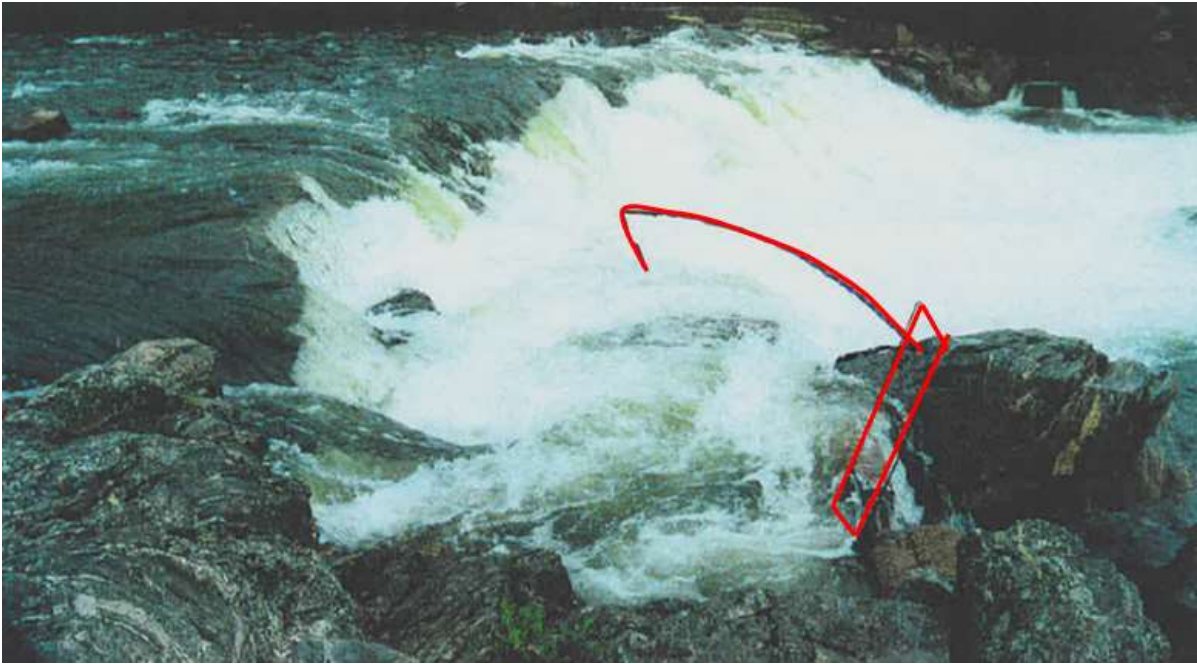
Valokuva 33. Kuva ehdotuksesta lohiportaan rakentamiseksi joen eteläiselle reunalle Kolttakönkääseen käpälänuottakuopan yläpuolelle. Valokuva Carnie Consultancy -konsulttiyhtiön laatimasta raportista. Valokuvassa on vahvistettu punaisella värillä esitettyä altaan reunoja.
