NÄÄTÄMÖJOEN MONINAISKÄYTTÖSUUNNITELMA, OSA III;

Näätämöjoen Kolttakönkään kalaportaan rakentamisen historia, portaiden toiminnan seuraaminen ja niiden kautta kulkeneet kalamäärät

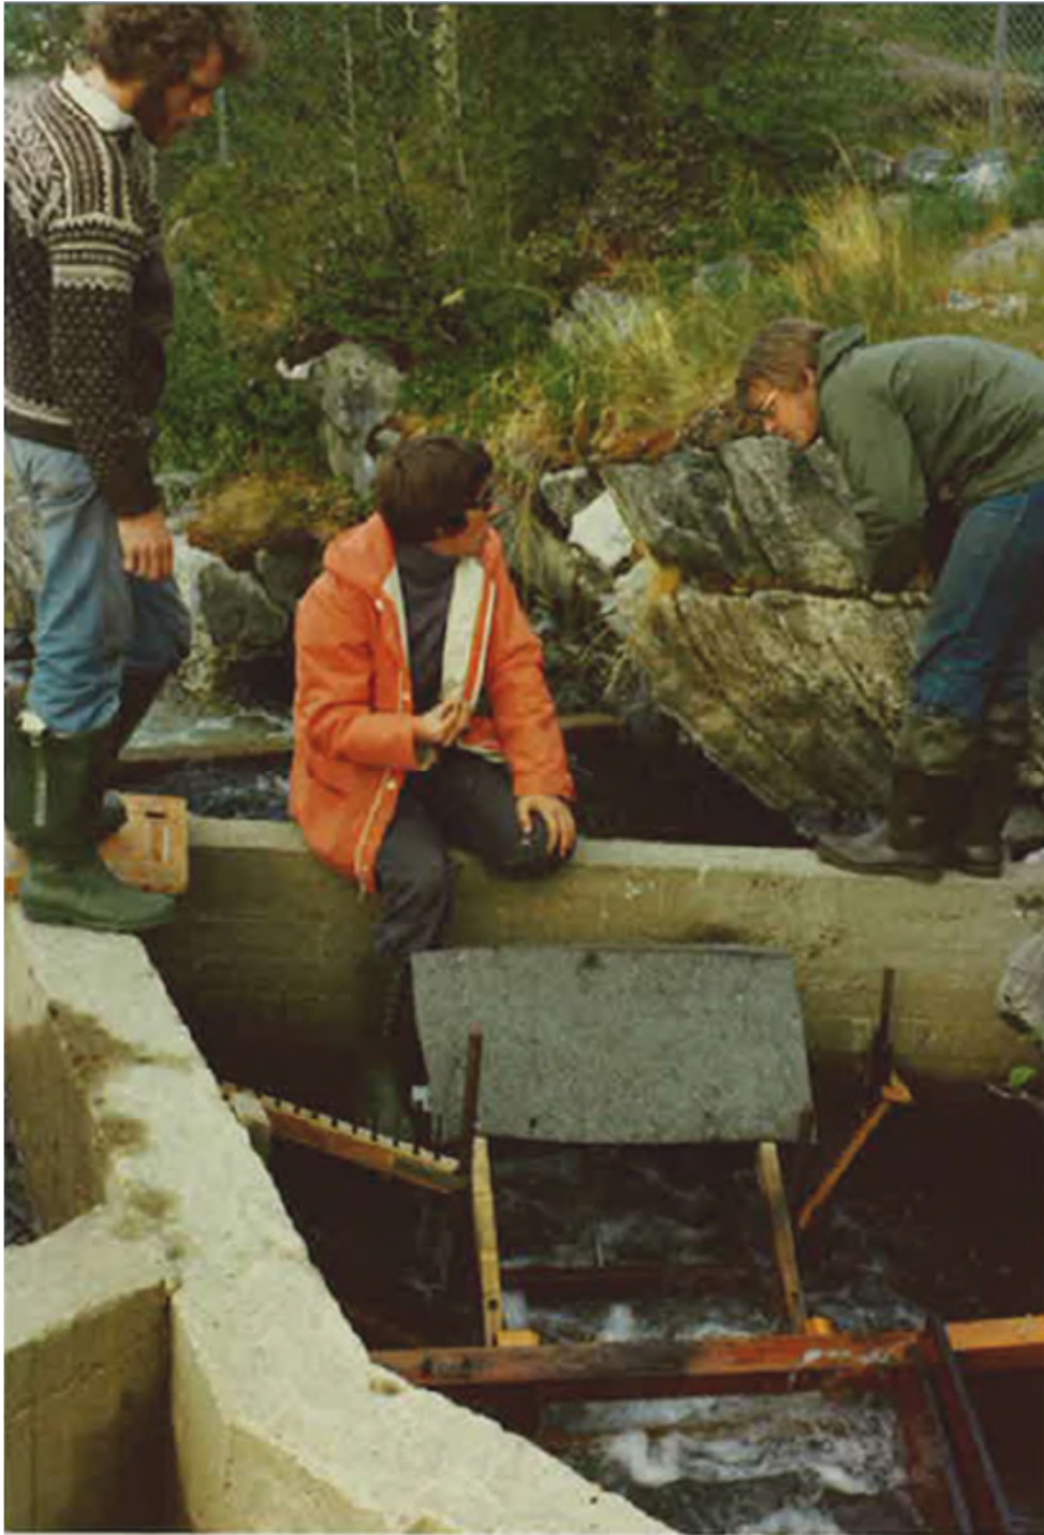
Valokuva 35. Kolttaköncäeseen asetetun mekaanisen kalalaskurin, paikallisten nimittämän "härvelin", toiminnan tarkistus vuonna 1976. Kuvassa vasemmalla Arne B. Vaag, keskellä Vilhelm Bjerknes ja oikealla Pekka Tuunainen. Kuvaaja tuntematon.

Kalaportaaseen asennettiin mekaaninen laskuri vuonna 1976. Laskuri toimi pääosin tyydyttävästi, kunnes se löydettiin koskeen heitettyä 18. heinäkuuta. Laskuri asennettiin uudelleen 12. elokuuta ja se sai toimia häiriöttä loppukauden. Laskuri rekisteröi 227 kalaa 56 toimintapäivänsä aikana. Vuosien 1975–1976 tulosten perusteella arveltiin vähintään 300–400 kalan nousevan vuosittain kalaportaan kautta (Bjerknes 1977).

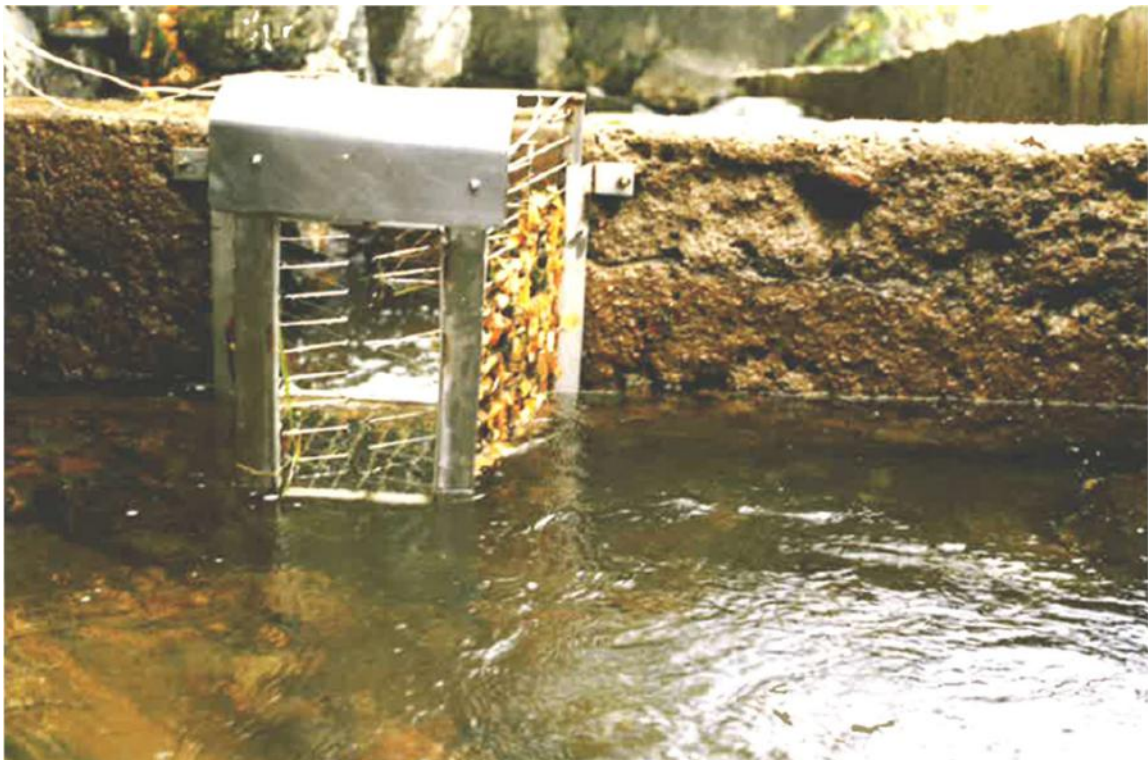
Valokuvat 39 ja 40. Vuonna 1996 lohimääriä laskettiin porrasaukkoon asetetulla mekaanisella laskurilla. Mekaanisen laskurin avautuviin metallisauvoihin tarttui ajelehtivää heinää ja puiden lehtiä, mikä häytti laskurin toimintaa. Ylempi kuva lohen noususuunnasta ylöspäin ja alempi kuva alavirtaa kohti. Valokuva Kjell Moen.

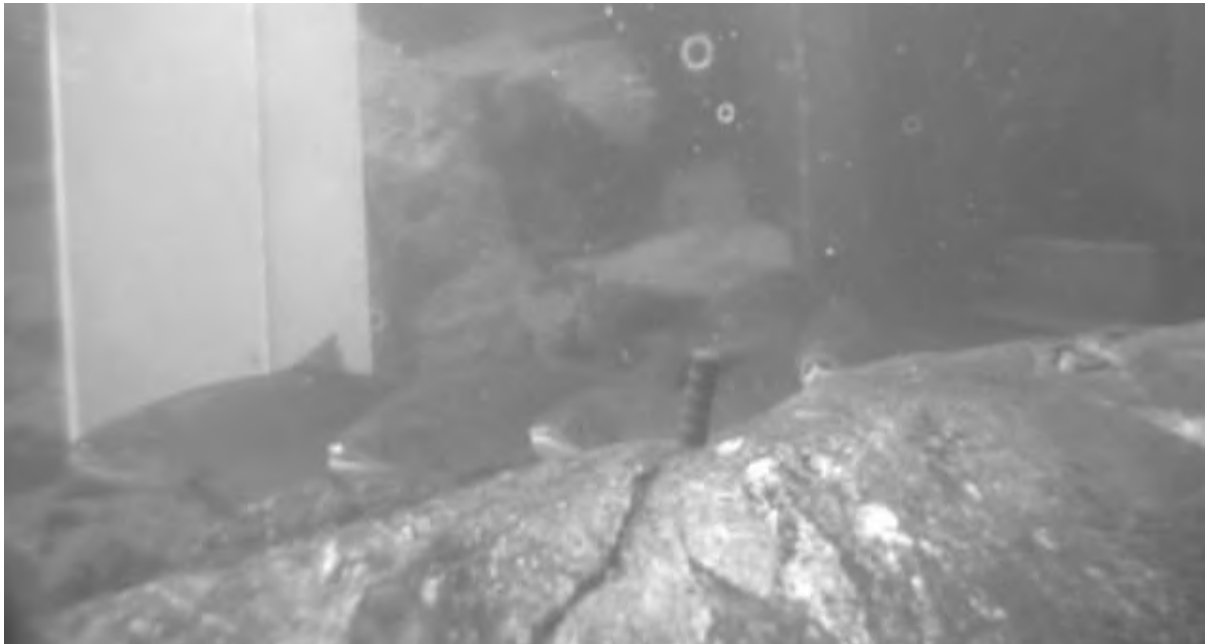
Valokuva 41. Usein lohet pysähtyivät joksikin aikaa portaan ulosmenoaukon yläpuolelle, josta saatu videotallenne helpotti mm. kalojen koon arviointia. Kuvassa neljä lohta levähtämässä ennen kutuvaelluksen jatkamista. Kuva on leikattu vedenalaisesta videotallenteesta. Valokuva Jorma Kuusela, Luke.

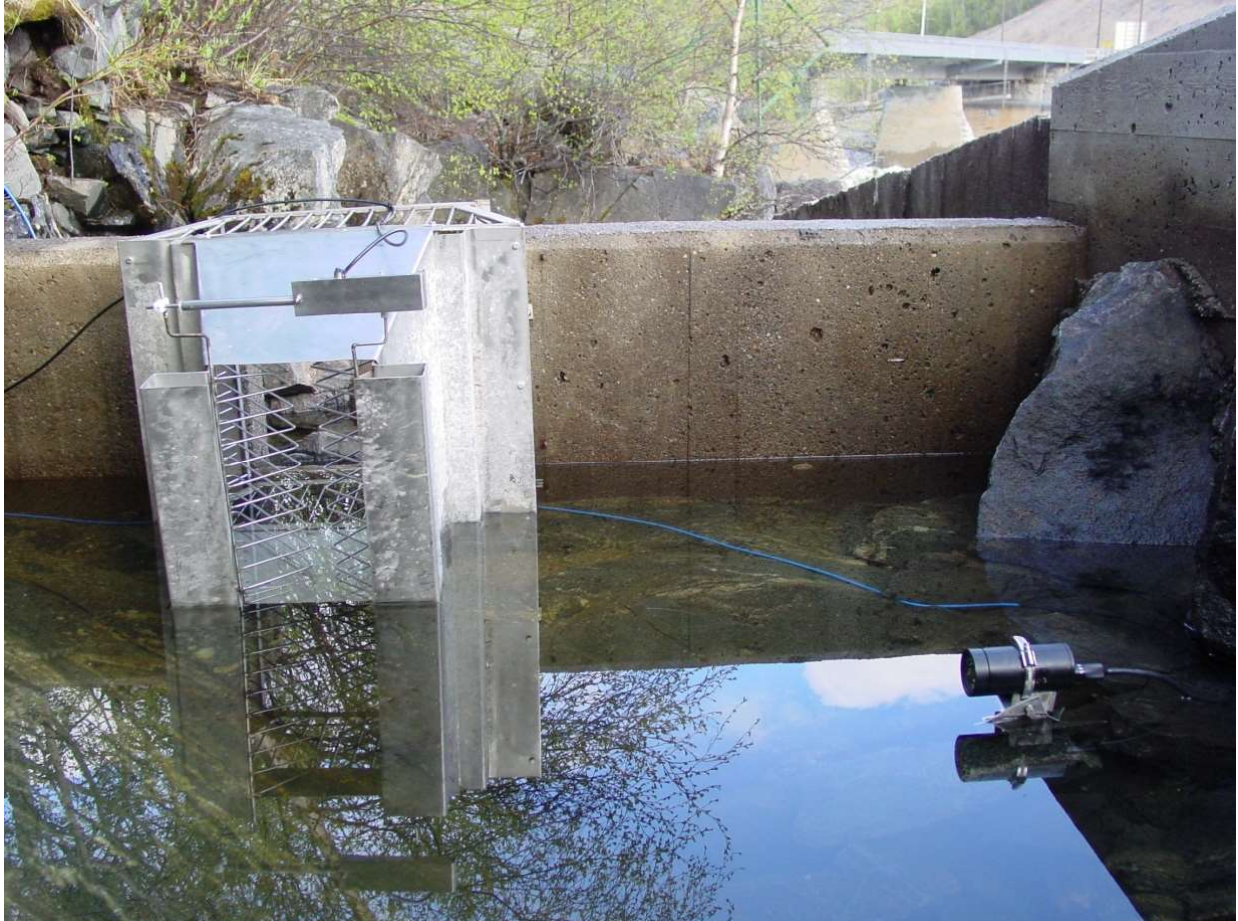
Valokuva 42. Vuosina 2002 ja 2003 siirryttiin pääasiassa kalojen vedenlaiseen videolaskentaan ja samalla tutkittiin mekaanisen laskurin tulosten paikkansapitävyyttä. Valokuva Jorma Kuusela.

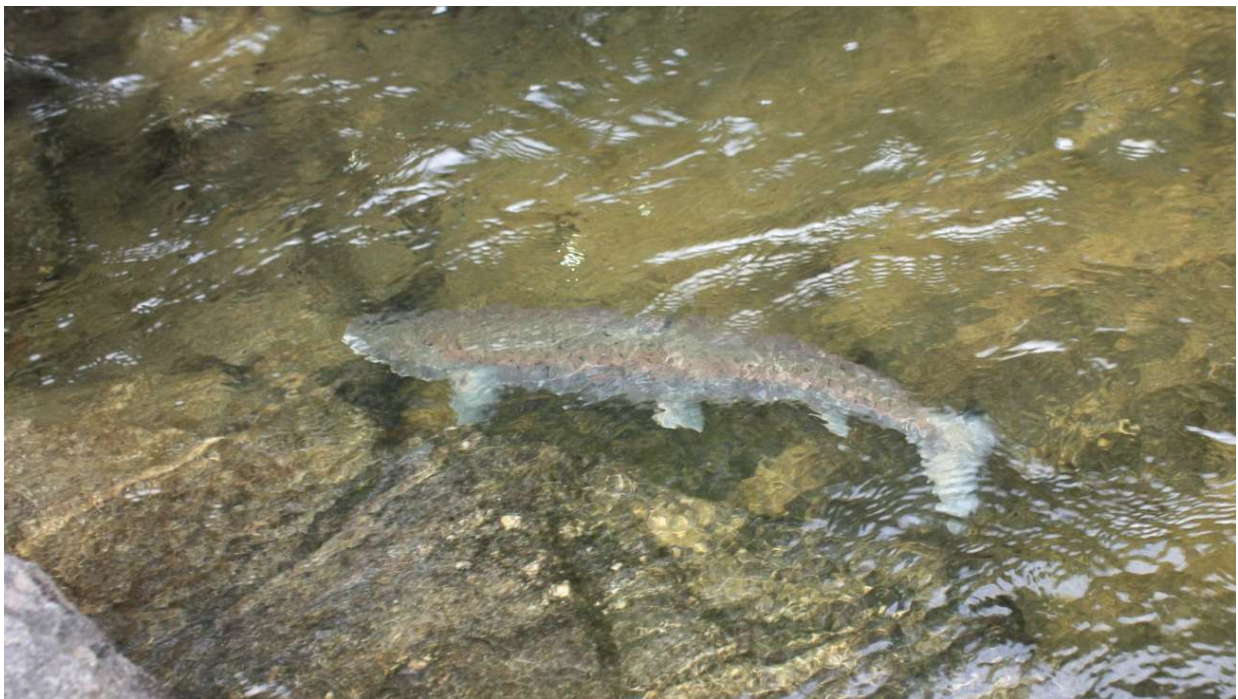
Valokuva 46. Kalaportaan tarkistamisessa tutkitaan portaiden rakenteiden eheys sulkemalla portaisiin tuleva vesi. Tarkistushetkellä portaisiin oli noussut yhden merivuoden ikäinen alle 3 kiloa painava koiraslohi. Valokuva Ari Kosunen.

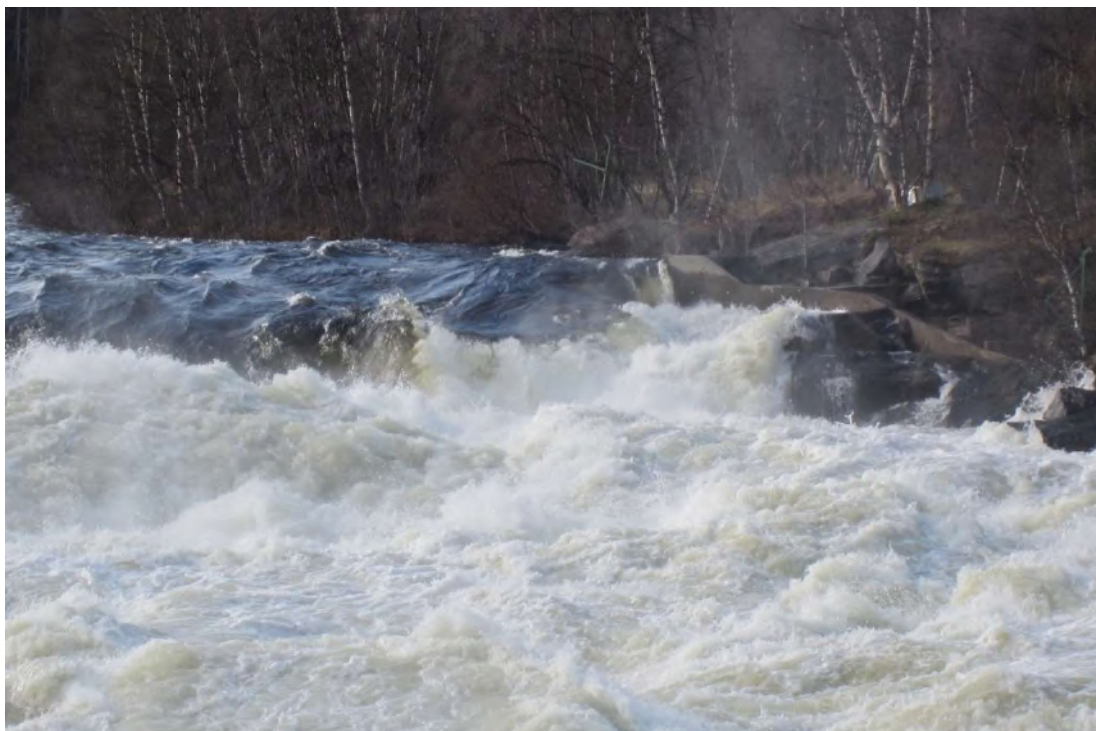
Valokuva 47. Kolttakönkään kevättulvan aikana koski on valkoisenaan kuohusta, jolloin lohi ei pääse etenemään ylävirtaan. Kuvan oikeassa reunassa keskellä on kalaportaan sisäänmenoaukko, joka on syvällä tulvivan veden alla. Valokuva Eero Niemelä

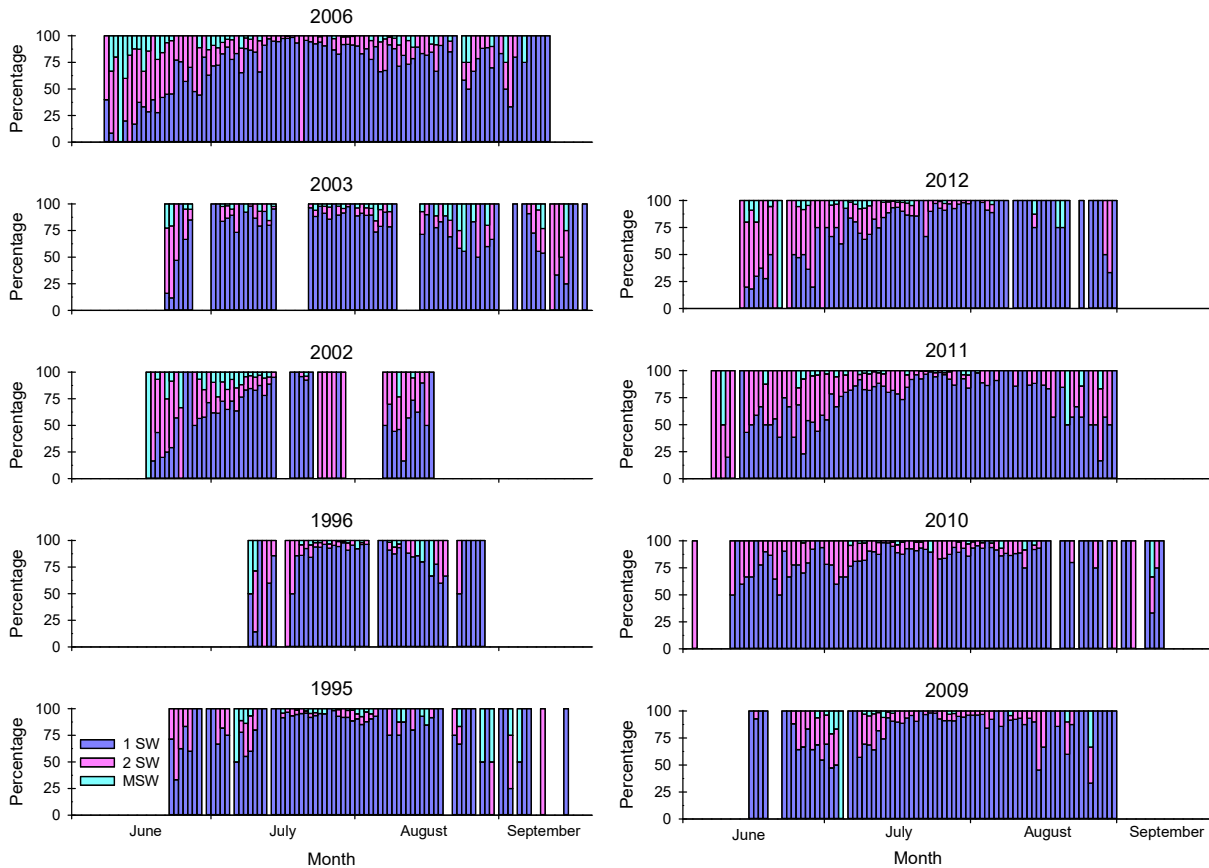
Kuva 9. Näättämojoen kalaportaan kautta päivittäin kulkeneiden eri meri-ikäisten lohien osuudet niinä tutkimusvuosina, jolloin lohimääriä selvitettiin vedenalaisella videokuvauksella.

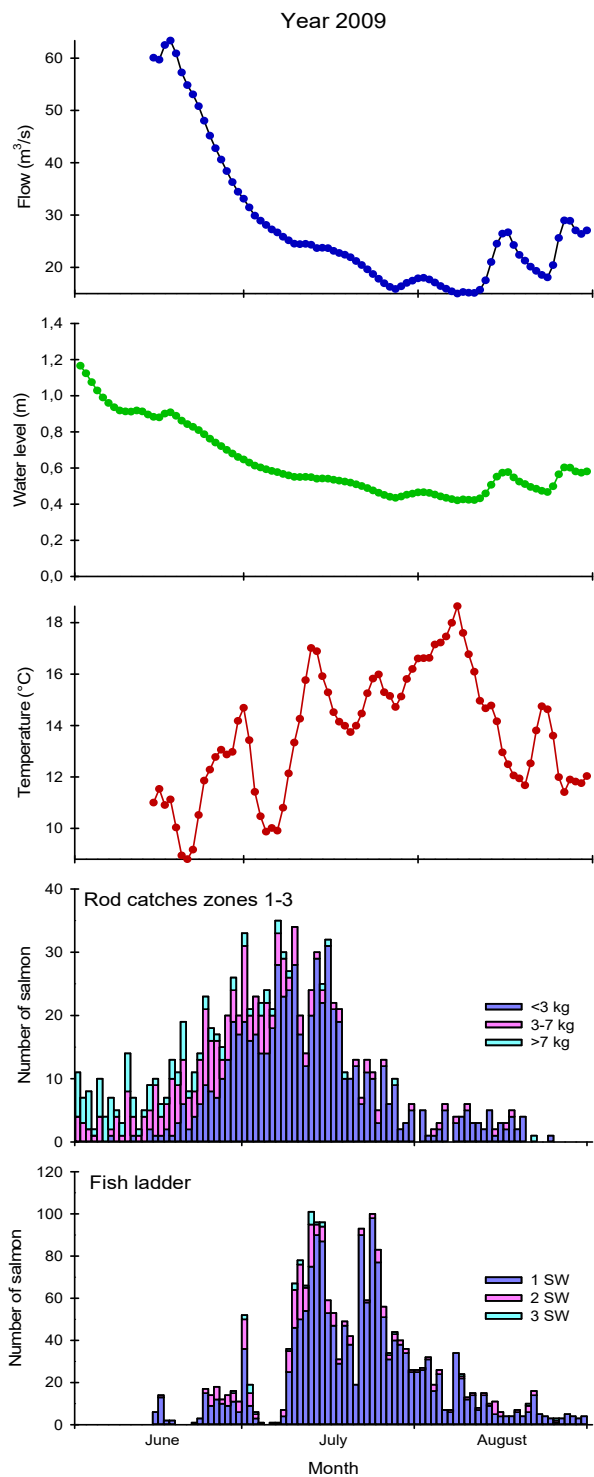
Kuva 14. Näätämöjoen kalaportaan kautta vuonna 2009 ylävirtaan vaeltaneiden erikokoisten lohien päivittäiset lukumäärät (alin kuva), Näätämöjoen alaosasta (sone 1-3) päivittäin vavalla saadut lohet, veden lämpötila, vedenkorkeus ja virtaama. Oikeanpuoleisessa kuvassa nuolet osoittavat veden lämpötilan muutoksen vaikutusta portaan kautta kulkeneiden lohien lukumäärien vaihteluun. Lähteet: NVE, Scanatura.no.

Joen veden lämpötilalla oli merkittävä vaikutus myös luonnontilaisen kalaväylän kautta kulkeneiden pienten lohien määriin, sillä lämpötilan lasku muutamassa päivässä heinäkuun puolivälissä vuonna 2012 noin 15°C asteesta 10° C asteeseen pysäytti lähes kokonaan lohien vaelluksen niin kalaportaassa kuin luonnollisessa kalaväylässä (Kuva 17). Kolttakönkään alapuolelta vavalla päivittäin saatujen lohien lukumäärät eivät sen sijaan olleet kesällä riippuvaisia veden lämpötilavaihteluista. Pientä päivittäisten vapasaaliiden vaihtelua on kuitenkin havaittavissa vapasaaliiden määrissä (Kuvat 14–17).

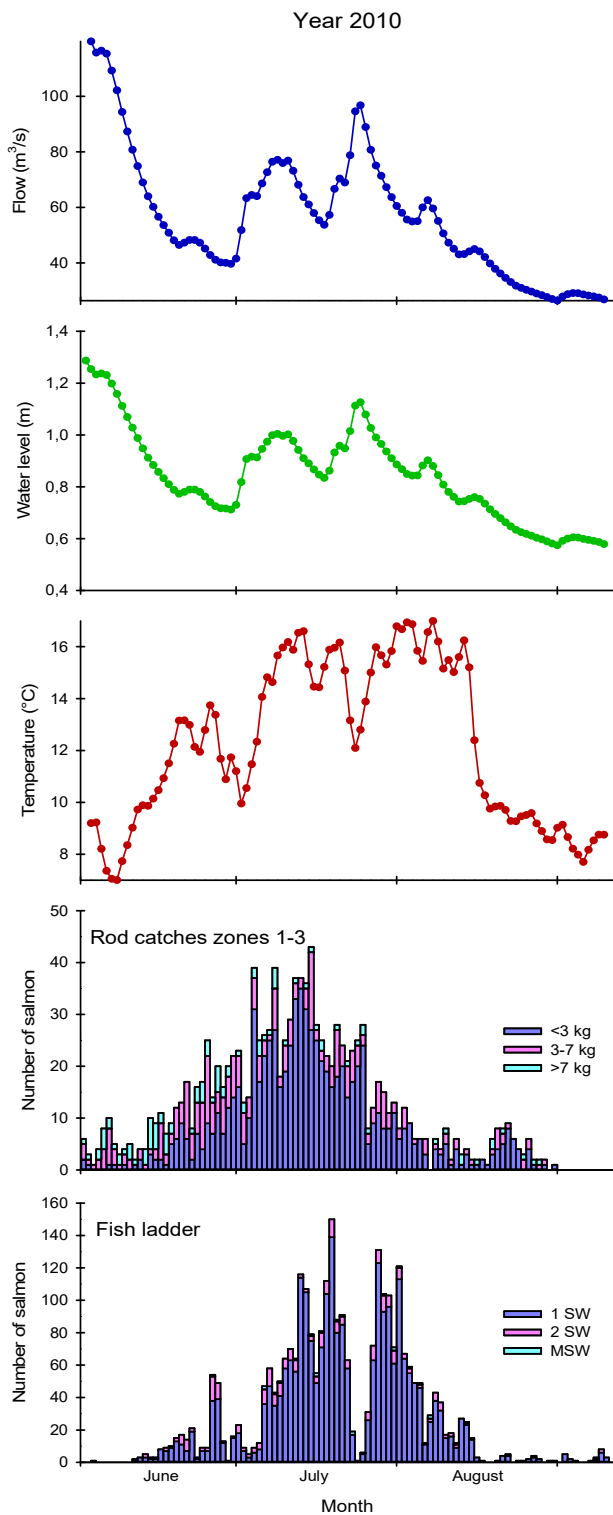
Kuva 15. Näätämöjoen kalaportaan kautta vuonna 2010 ylävirtaan vaeltaneiden erikokoisten lohien päivittäiset lukumäärät (alin kuva), Näätämöjoen alaosa (sone 1–3) päivittäin vavalla saadut lohet, veden lämpötila, vedenkorkeus ja virtaama. Oikeanpuoleisessa kuvassa nuolet osoittavat veden lämpötilan muutoksen vaikutusta portaan kautta kulkeneiden lohien lukumäärien vaihteluun. Lähteet: NVE, Scanatura.no.

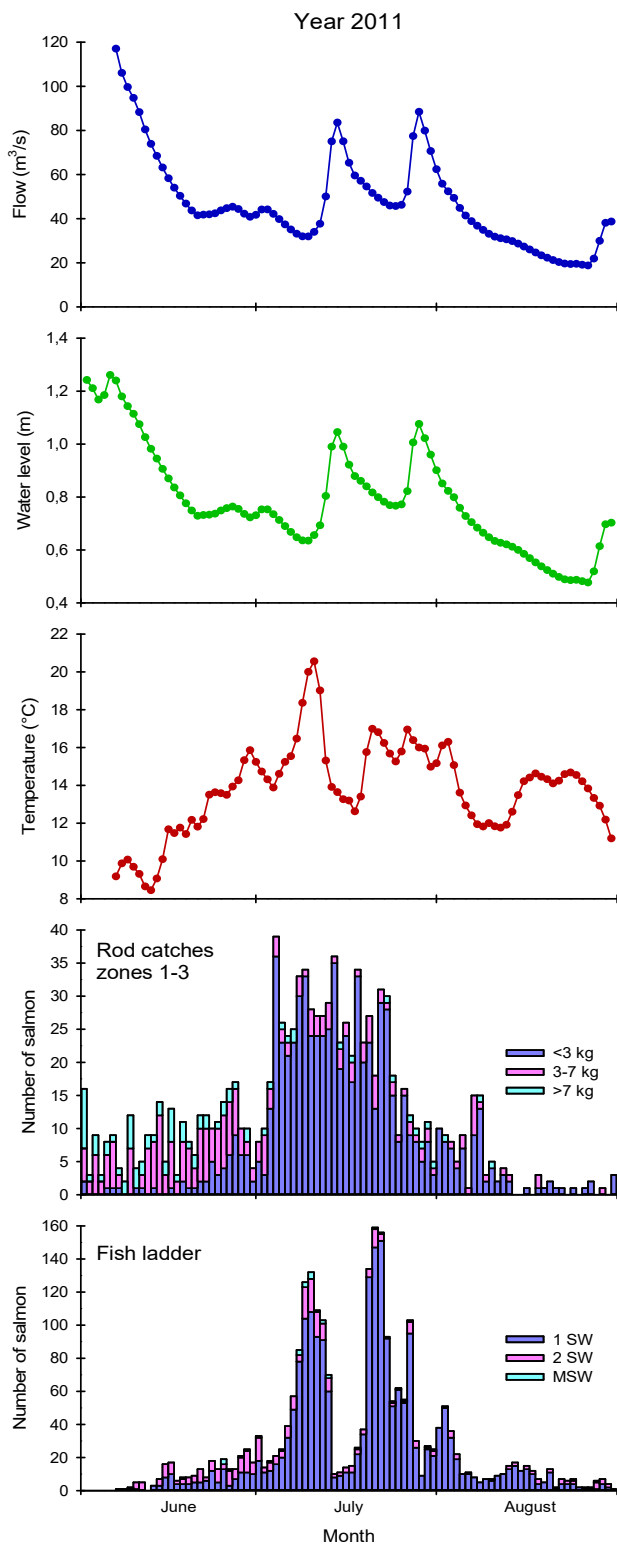
Kuva 16. Näätämöjen kalaportaan kautta vuonna 2011 ylävirtaan vaeltaneiden erikokoisten lohien päivittäiset lukumäärät (alin kuva), Näätämöjen alaosasta (sone 1–3) päivittäin vavalla saadut lohet, veden lämpötila, vedenkorkeus ja virtaama. Oikeanpuoleisessa kuvassa nuolet osoittavat veden lämpötilan muutoksen vaikutusta portaan kautta kulkeneiden lohien lukumäärien vaihteluun. Lähteet: NVE, Scanatura.no.

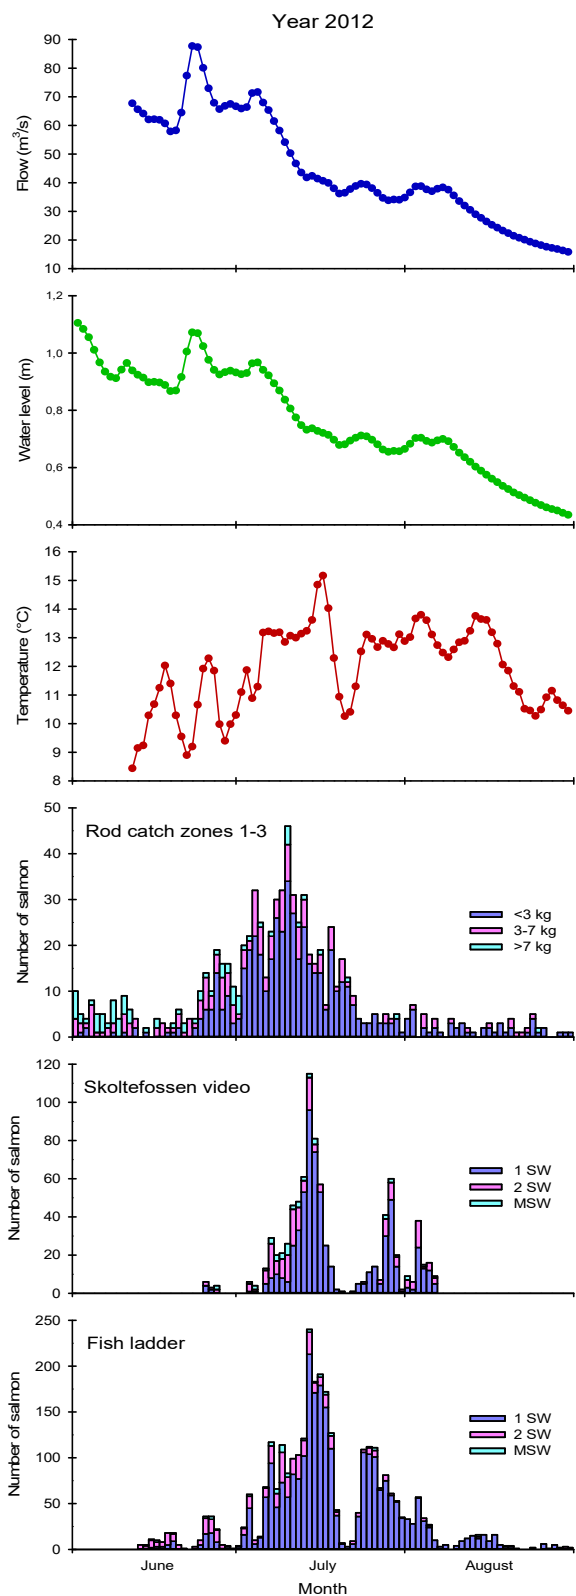
Kuva 17. Näätämöjoen kalaportaan kautta vuonna 2012 ylävirtaan vaeltaneiden erikokoisten lohien päivittäiset lukumäärät (alin kuva), Kolttaköngkään luonnonväylän kautta vaeltaneet lohet, Näätämöjoen alaosasta (sone 1–3) päivittäin vavalla saadut lohet, veden lämpötila, vedenkorkeus ja virtaama. Oikeanpuoleisessa kuvassa nuolet osoittavat veden lämpötilan muutoksen vaikutusta portaan kautta kulkeneiden lohien lukumäärien vaihteluun. Lähteet: NVE, Scanatura.no.

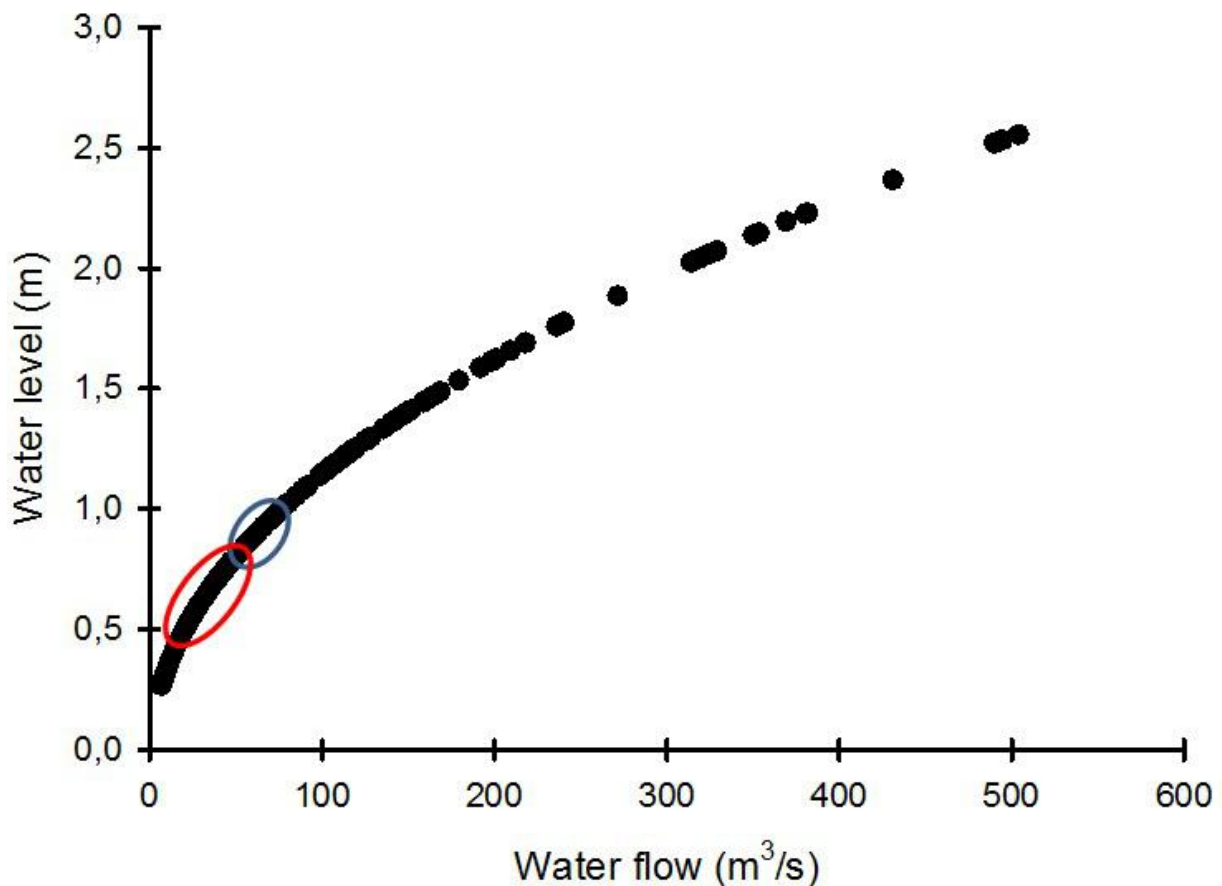
Kuva 18. Näätamöjoen virtaaman ja vedenkorkeuden riippuvuus toisistaan. Kuvassa on esitetty sinisellä ympyrällä ne vedenkorkeuden ja virtaaman arvot, jolloin ensimmäiset lohet käyttivät kalaporrasta. Punainen ympyrä osoittaa arvot, jolloin portaassa havaittiin eniten päivittäisiä lohia. Lähde: NVE

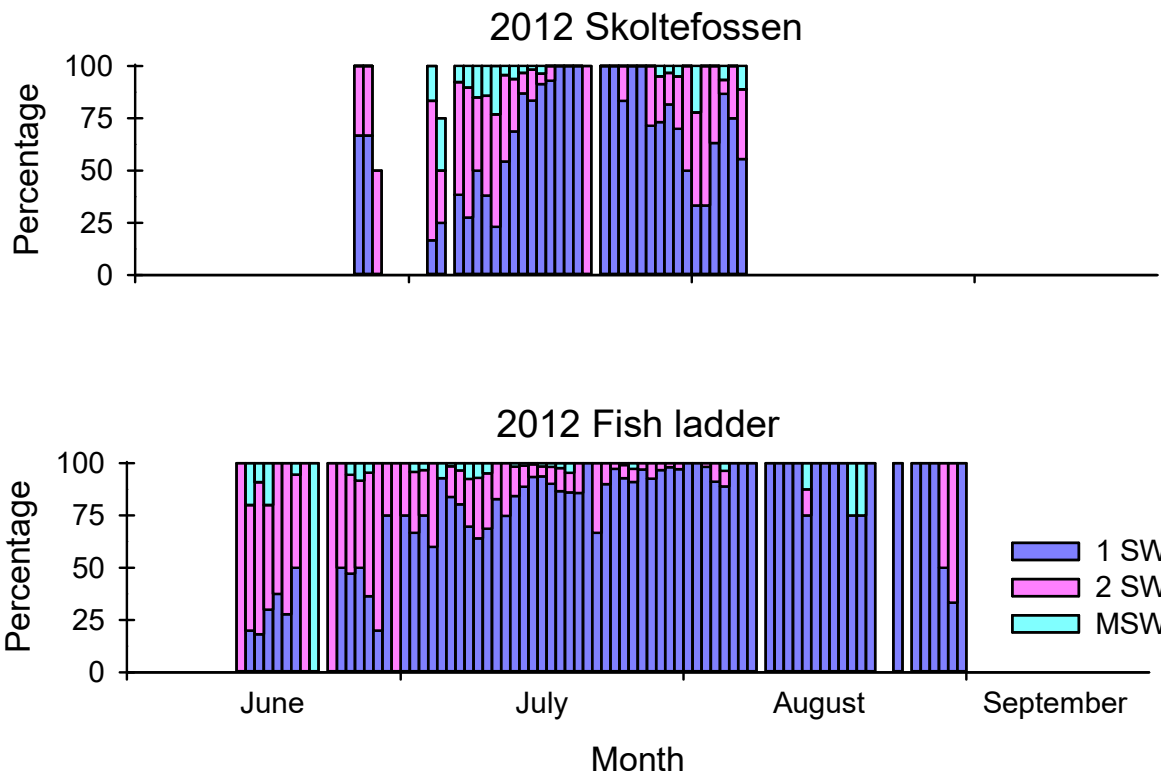
Kuva 19. Näätämöjoen Kolttakönkään luonnollisen kalaväylän ja kalaportaan kautta kulkeneiden lohien ikäjakaumat päivittäin videokameraseurannassa vuonna 2012.

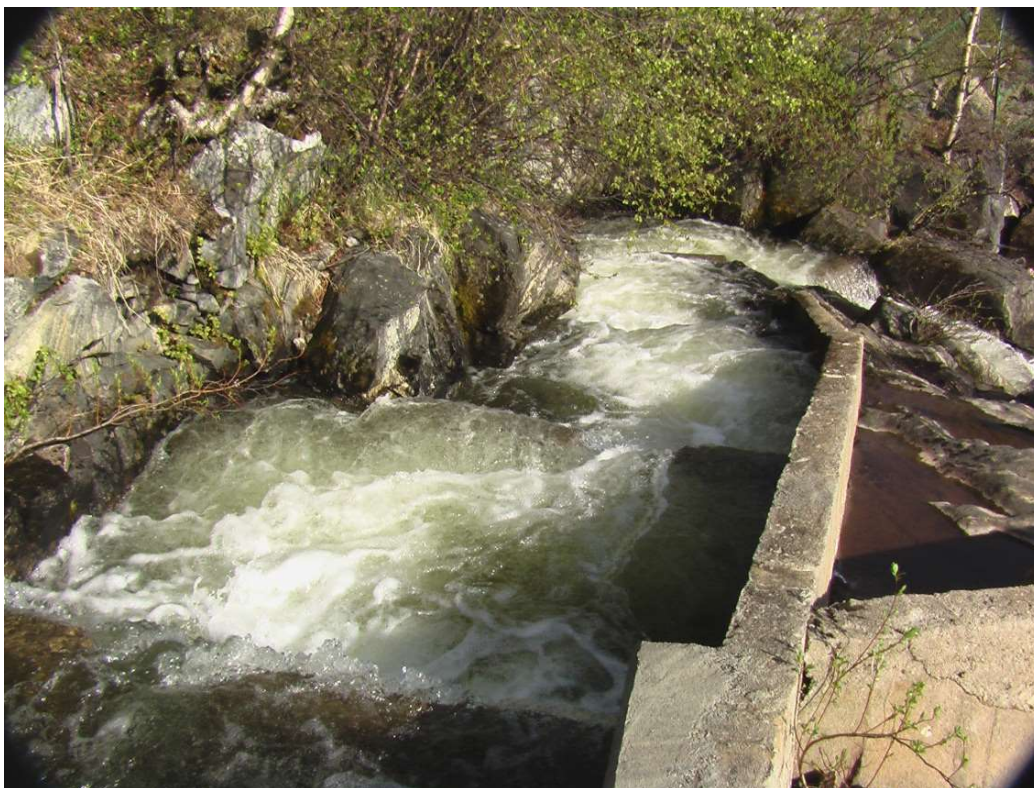
Valokuva 49. Liian suuri virtaama kalaporttaassa vaikeuttaa lohien vaellusta ylävirtaan. Valokuva Eero Niemelä.

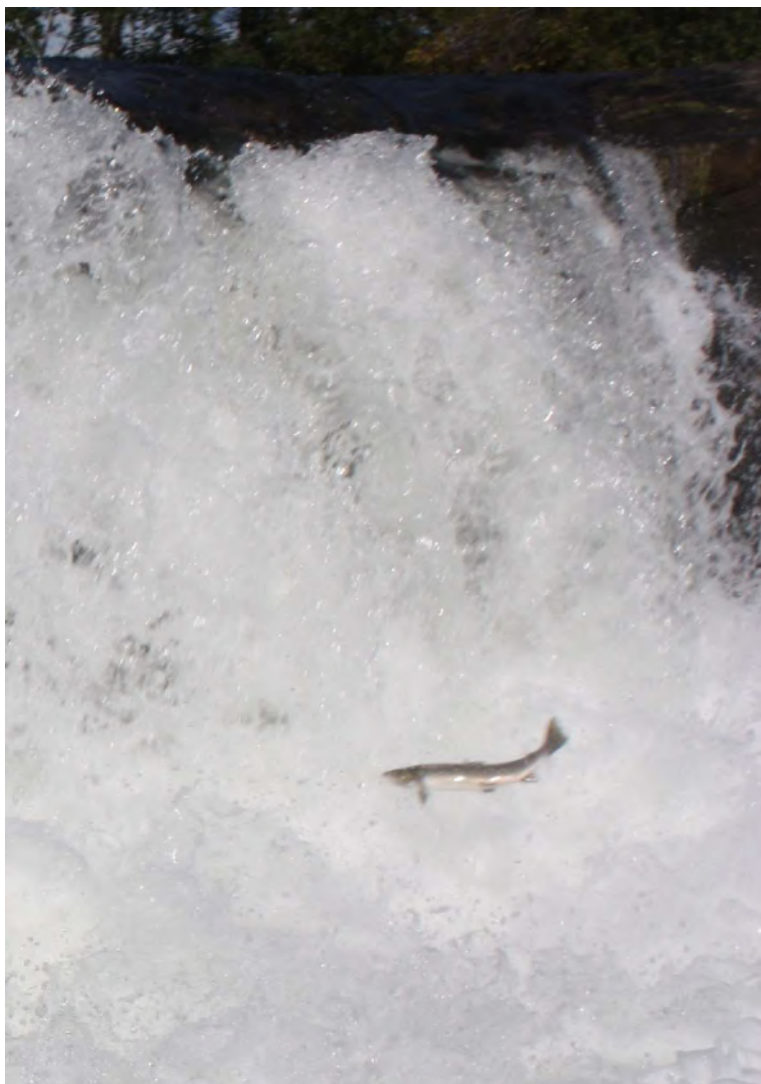
Valokuva 52. Lohet pääsevät Kolttakönkäästä ylävirtaan vain käpälänuotan heittopaikan kohdalta hyppäämällä könkäässä seuraavalle tasanteelle ja edelleen könkään niskalle. Kolttakönkään alla on liian paljon ilmakuplia vedessä, jotta lohet voisivat ponnistaa kunnan hyppyyn. Valokuva Ari Kosunen.

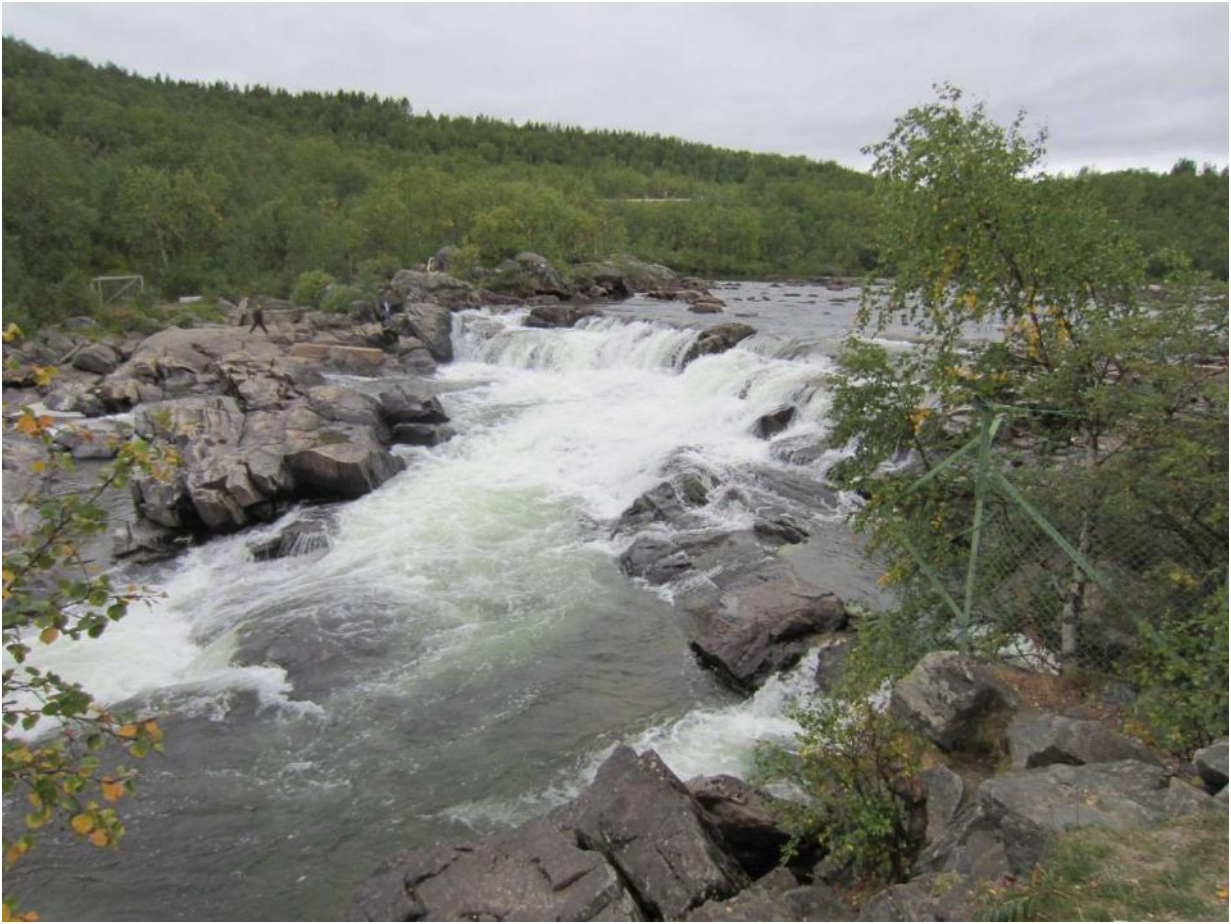
Valokuva 53. Näätämojoen Kolttaköngäs on merkittävä hidaste lohen ja meritaimenen kutuvaellukselle. Köngäs estää lohen nousun ylävirtaan sellaisena aikana kesästä, jolloin veden virtaama on niin suuri, että lohet eivät pääse edes kalaportaan suualueelle. Tämä kuva on otettu elokuun loppupuolella vuonna 2013, jolloin virtaama joessa oli poikkeuksellisen vähäinen. Myös liian vähäinen virtaus estää lohien hakeutumisen kalaportaan suuaukolle ja ne ylittävät Kolttaköngään vasemmalla laidalla olevasta luonnonmukaisesta portaasta. Kuvassa etualalla oleva syväne on varsinkin matalan veden aikana tärkeä lepopaikka lohille, jotka ovat nousseet pitkän kosken ja valmistautuvat ylittämään köngään. Muualla Näätämojoen pääuomassa ei ole yhtä suuria vaellusesteitä kuin Kolttaköngäs. Ennen kalaportaiden rakentamista lohet ylittivät köngään kypälänuotan heittokuopan kautta eli joen etelärannan puolelta. Valokuva Eero Niemelä.
